## Villa Kym, Möhlin

### Dokumentation der Restaurierungsarbeiten

C. Huser, dipl. Architekt ETH / SIA, 5400 Baden

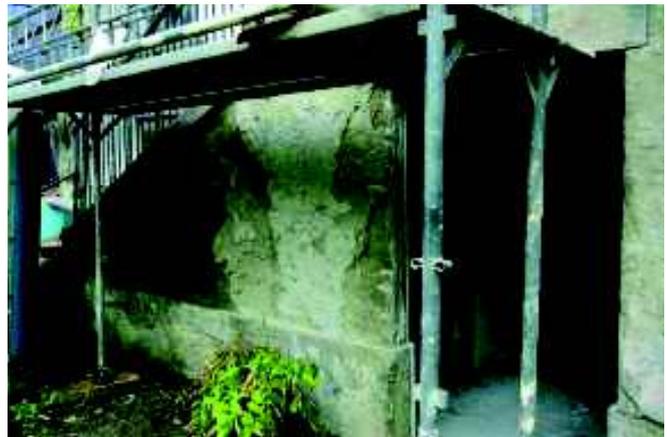
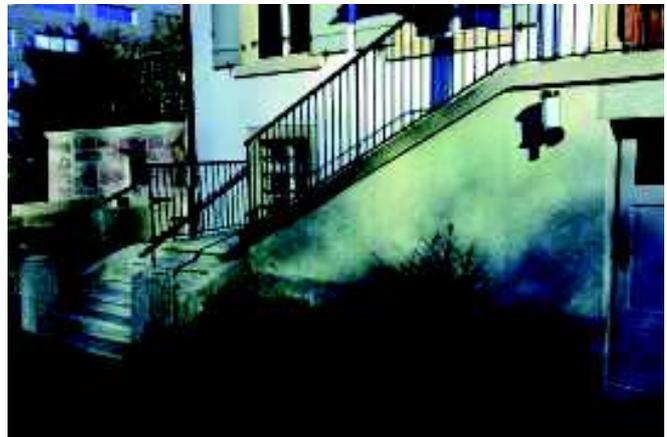
### Schadenbild Treppenanlagen

Das Aussenportal zum Keller mit dem schönen Sturz (Mühlrad, Jahrzahl 1839) in der Treppe besteht aus Muschelkalk; die innen folgenden drei Portale sind aus Sandstein gearbeitet. An der Treppe waren Schäden durch Setzungsbewegungen vorhanden. Die Treppenanlage ist nach aussen geneigt mit Rissen und Brüchen in den Wangenelementen sowie breit offenen Fugen. An den einzelnen Tritt- und Podestplatten sind infolge Verwitterung offene Steinlager, Abplatzungsschäden durch Abwitterungen, schadhafte Fugen und Flankenabriss vorhanden.

Auf einen Abbau der bestehenden Treppenanlage mit Neufundamentierung wurde aus Kostengründen verzichtet.

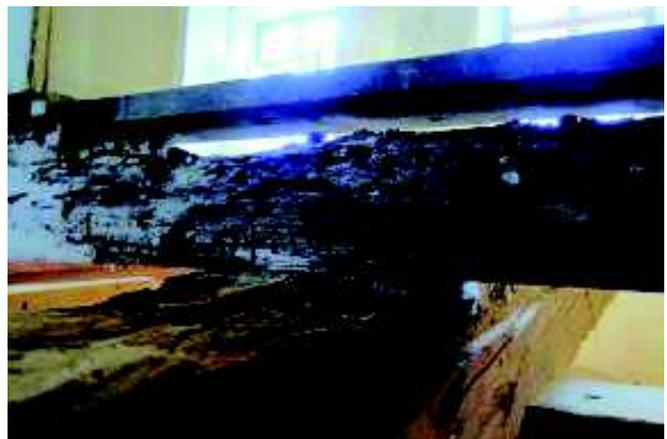
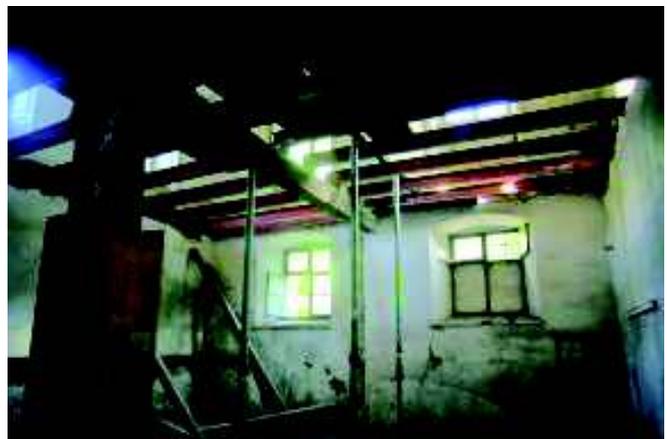
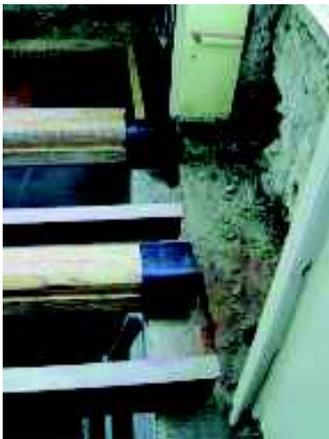
Bei der Kellerdecke war noch ca. 1/3 der originalen Holzbalkenlage mit eingeschobenen Bodenbrettern erhalten. Der grössere Teil wurde vermutlich anlässlich des letzten grossen Umbaus im Jahre 1949 mit einer modernen Stahlton Hourdisdecke ausgeführt. Die Balkenlagen waren vermutlich durch Feuchteschäden in so schlechtem Zustand, dass darauf die neue Raumeinteilung nicht abgestellt werden konnte.

Um die Hourdisdecke herausnehmen zu können, musste der ganze Bodenaufbau von oben bis unten ausgebaut werden. Also vom Fischgratparkett, über Blindboden, Schiftung mit Schüttungen, bis hin zum ausbetonierten Hourdis-Element. Die in der Raummitte stehende Trennwand musste mit langen Drehspreissen abgefangen werden, so dass die Stahlträger frei von jeglichem Druck waren. So konnten die Träger nun sauber ausgefahren und entfernt werden.

Bei den Altholzbalken aus dem Bestand des Zimmermanns wurde eine seitliche Nut für die Einschubböden gefräst. Der Balkenkopf, der später eingemauert wurde, wurde aus Holzschutzgründen mit einer Feuchteschutzfolie eingepackt. Nun wurden die Balken unter der Mittelwand hindurch neu verlegt und auf dem Unterzug sowie der Aussenwand auf die richtige Höhe nivelliert und in den Unterzug festgeschraubt. Für die von unten sichtbare Bretterdecke wurden Fichten- / Tannenbretter aus altem Bestand der Villa Kym aufbereitet. Hierfür wurde die Sichtseite gebürstet, schadhafte Stellen weggeschnitten und Brettstösse überfälszt.

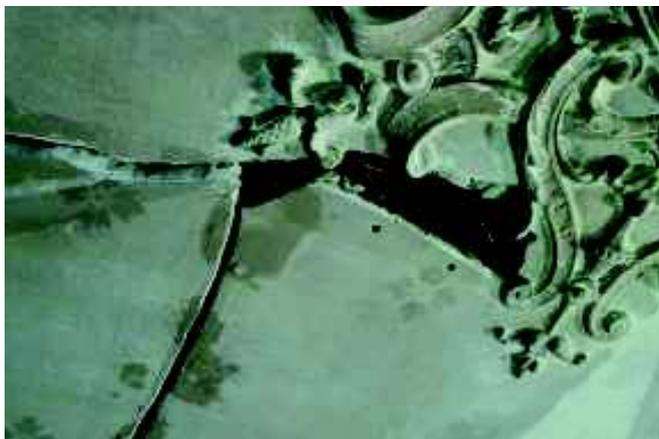
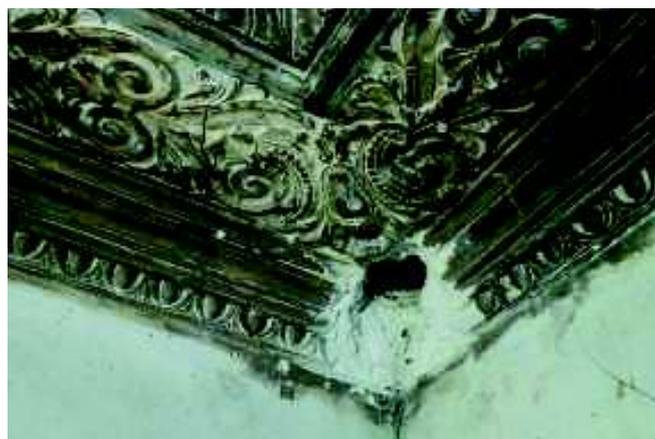
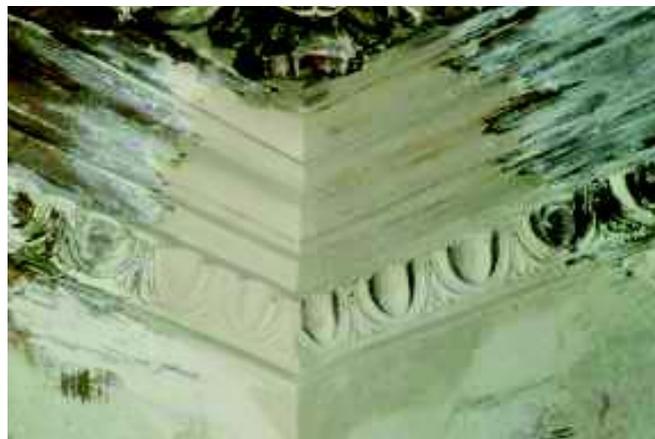
*Nachmodellieren von fehlenden Stuckteilen und Rosetten*

- Abdecken, schützen von Fenster, Täfer und Türrahmen
- Bei entferntem Täfer die Fehlstellen isolieren und verputzen
- Eisenteile sorgfältig ausbauen und entfernen
- Decken- und Wandflächen, sowie Stuckaturen kontrollieren auf Haftung
- Mechanisch nachverankern mit Keil-Ankertechnik
- Risse wo nötig öffnen, ausstopfen, armieren, grundieren und abglätten
- Lose Putzpartien ausbauen. Fehlstellen mit Gipskalkpflaster grundieren und abglätten
- Netzeinbettung an der Ostwand, rechts der Eingangstüre
- Beschädigungen und Fehlstellen an Stuckaturen fachgerecht ergänzen

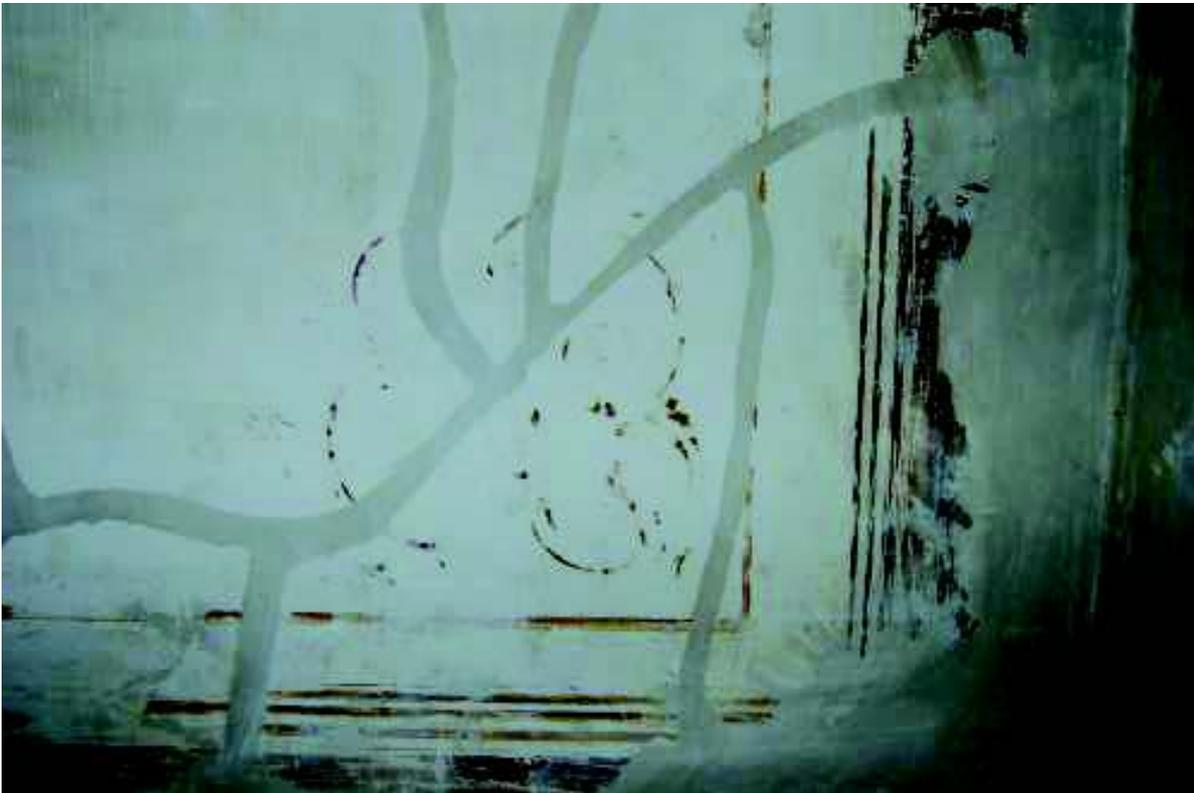
An einer Decke im OG wurden unter dem Leimfarbenstrich einzelne ältere Fassungen entdeckt. Die Deckenmalereien wurden abgenommen und dokumentiert. Anhand der Aufnahmen wurde versucht, die Malereien zu rekonstruieren.

*Befund Deckenmalerei*

Bei einer Begehung mit Denkmalpflege, Architekten und Bauherren wurde aus Kostengründen beschlossen, die alten Fassungen zu konservieren und mit Leimfarbe zu überstreichen.
