Bezirksschulhaus	Baujahr	1960 / 76
Bremenstallstrasse 6a	Anzahl Klassenzimmer	13
4313 Möhlin	Anzahl Gruppenräume	5
Kat.	Anzahl	
Nr..	Anzahl

Ist Zustand

3. Zustandserfassung

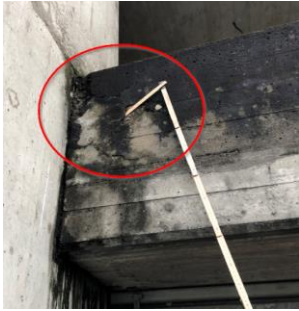
Korrosion sichtbar, kommende Abplatzung (div. Stellen)

Kommende Abplatzung (Betondecke über Veloraum)

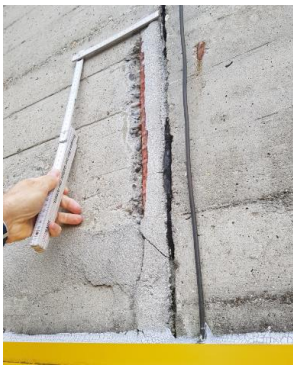
Korrosion, Abplatzungen, Armierung freiliegend (Vordach Eingänge)

Alte Betonreparatur platzt wieder ab (Betonwand bei Lehrerterrasse)

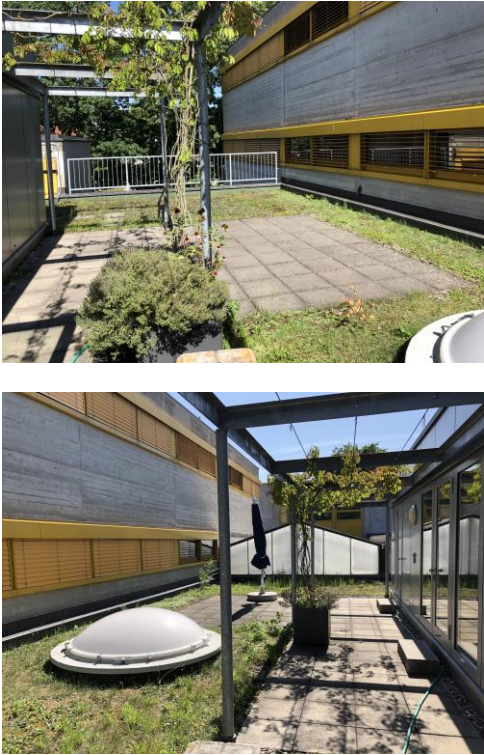
BKP	IP Bau	Titel IP Bau	Lebensdauer	Zustand	Schätzung	Subventionen
	5	Balkone, Loggien		Gut		
Beschrieb			Foto			
<p>Im Jahr 2000 wurde der Lehrerbereich als eingeschossige Aufstockung erweitert (Stahlbaukonstruktion). Die Lehrerverzone ist heute auf zwei Geschossen als Einheit gruppiert. EG und 1.OG sind mit einer schmalen internen Treppe verbunden. Das ehemalige Flachdach des 1960er-Baus wurde bei dieser Baumasnahme angepasst/erneuert (energetische Sanierung Flachdach über EG 2000).</p> <p>Auf der Rückseite, zwischen der Lehreraufstockung und dem südseitigen Klassentrakt ist das extensiv begrünte Flachdach partiell als Lehrer-Aussensitzplatz gestaltet und verfügt über einen Bodenbelag aus 40x40cm Betonplatten und einer Pergolakonstruktion in feuerverzinktem Stahl.</p> <p>Der begehbare Flachdachbereich ist mit feuerverzinkten Staketengeländern von gesichert und erfüllen die heutigen Geländevorschriften.</p> <p>Eine Wendeltreppe in feuerverzinktem Stahl, nordseitig neben dem östlichen Schulhauseingang platziert, dient als Fluchtweg des Lehrerbereichs im oberen Geschoss. Die Balkontüren im Obergeschoss sind fluchtwegkonform mit Panikschlössern ausgestattet.</p> <p>Ehemalige Oberlichter über den WCs im EG wurden zugunsten der Lehreraufstockung aufgehoben. Die grossen Oberlichter über den Korridorzonen des EGs sind noch vorhanden. Diese sind aus energetischer Sicht schlecht und erfüllen die heutigen Anforderungen zur Durchbruchbarkeit nicht.</p> <p>Die Flachdachanschlüsse zu angrenzenden Bauteilen sowie die Flachdachabdichtung sind im Zuge der Lehrerzimmeraufstockung erneuert worden. Zustand gut.</p> <p>Alle Bauteile sind in einem guten Zustand. Es sind keine Schäden bekannt oder erkennbar.</p> <p>Massnahmen: Low-Cost - Unverändert - Ersatz Oberlicht prüfen, inkl. Durchbruchbarkeit</p> <p>Komfort (empfehlenswert) - Reinigung / Unterhalt Flachdach und Plattenbelag</p> <p>Energetische Sanierung der Terrasse/Flachdach ü. EG siehe IP 26.</p>

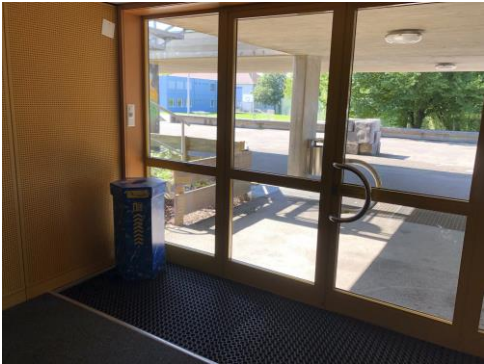
BKP	IP Bau	Titel IP Bau	Lebensdauer	Zustand	Schätzung	Subventionen
221	15	Aussentüren und Tore	Erreicht	Mittel / Schlecht		
Beschrieb				Foto		
<p>Die Aussentüren und die Windfangtüren sind aus Glas/Metall: Teil 1960 = Ersatz 1982: Metallrahmen, Glas IV 2-fach (3 Eingänge) Teil 1976 = Original: Metallrahmen, Glas IV 2-fach (1 Eingang) Die bestehenden Aussentüren sind energetisch ungenügend und sind nicht brandschutzkonform (kein Panikschloss).</p> <p>Massnahmen: Low-Cost - Unverändert - Einbau von Panikschlössern (Brandschutzmassnahme)</p> <p>Komfort (empfehlenswert) - Aussentüren müssen ersetzt werden, damit die Energie- und die Brandschutzanforderungen erfüllt werden.</p>

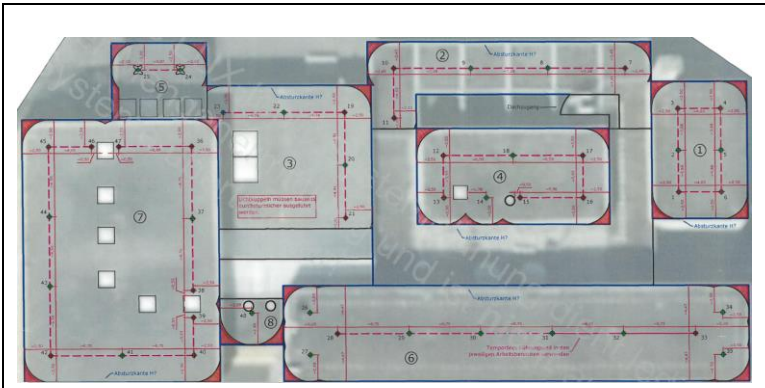
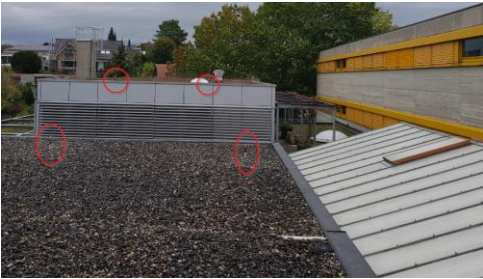
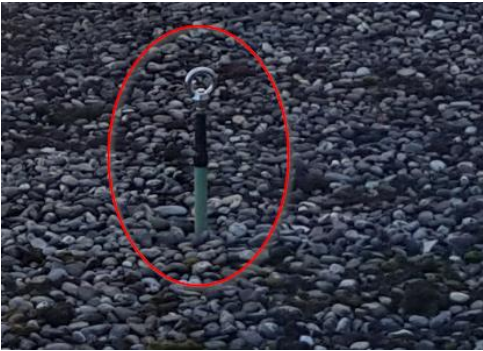
BKP	IP Bau	Titel IP Bau	Lebensdauer	Zustand	Schätzung	Subventionen
224	26	Dachdeckung		Mittel		
Beschrieb			Foto			
<p>Information aus dem Bericht Energetische Sanierung Trinkler Stulla Achille Architekten AG vom 03.12.2015: "Gemäss Auskunft von Herrn Lützelschwab (ehemaliger Hauswart) wurden die Flachdächer der ersten Etappe saniert aber nur teilweise zusätzlich gedämmt (1999/2002). Die Dächer der Erweiterung wurden nur örtlich repariert (Dachhaut noch original 1976)".</p> <p>Gemäss Begehung und visueller Kontrolle sind heute folgende Flachdächer vorhanden:</p> <p>Teil 1960, Flachdach über EG + Klassentrakt Ost</p> <ul style="list-style-type: none"> - Extensivbegrünung / Sitzplatz Lehrer / Pergola (2002) - Abdichtung bituminös (2002) - Dämmung Mineralwolle (2002) / Gefällsschicht Porenbeton (1960) - Spenglerarbeiten Kupfer 'braun' (2002) <p>Teil 1960, Vordach der Eingänge</p> <ul style="list-style-type: none"> - Extensivbegrünung (2002) - Abdichtung bituminös (2002) - Gefällsschicht Porenbeton (1960) - Spenglerarbeiten Kupfer 'grün' (ältere Bleche übernommen) <p>Teil 1960, Flachdach über 1.OG Klassentrakt oben</p> <ul style="list-style-type: none"> - Extensivbegrünung (2002) - Abdichtung bituminös (2002) - Gefälls-/Dämmschicht Porenbeton (1960), ohne Zusatzdämmung - Spenglerarbeiten Kupfer 'braun' (1999/2002) <p>Teil 1960/1976, Flachdach über Singsaal</p> <ul style="list-style-type: none"> - Kiesdach Korn grob (vermutlich 1999) - Abdichtung Sarnafil (vermutlich 1999) - Gefällsschicht Porenbeton (1960), inkl. Zusatzdämmung (1999) - Spenglerarbeiten Kupfer 'braun' (vermutlich 1999) <p>Teil 1976, Flachdach über 1.OG</p> <ul style="list-style-type: none"> - Kiesdach (1976, nur Flickarbeiten gemacht) - Abdichtung (1976) - Gefälls- und Dämmschicht (1976), ohne Zusatzdämmung - Spenglerarbeiten Kupfer 'gelb' (vermutlich 1976) <p>Absturzsicherungen (Einhängehaken) für Unterhaltsarbeiten sind vorhanden (erstellt von Tecton Fladag AG, Okt. 2016)</p> <p>Je nach Zustand der Dachhaut sind unterschiedliche Schichtaufbauten denkbar: gemäss Bericht 2015, "Gesamterneuerung der Flachdächer mit Dampfbremse, Dämmung, Dachhaut und Begrünung oder zusätzliche wasserfeste Dämmschicht (z.B. Foamglas oder XPS als Umkehrdach) über der bestehenden Dachhaut". Anpassung von Aufbordungen bei Anschlüssen und allfällige Erhöhungen von Oberlichtkränzen sind zu berücksichtigen.</p> <p>Massnahmen Low-Cost</p> <ul style="list-style-type: none"> - Grundsätzlich unverändert - Flick- bzw. Instandsetzungsmassnahmen gem. detaillierter Dachkontrolle. <p>Komfort (empfehlenswert)</p> <ul style="list-style-type: none"> - Energetische Sanierung der noch nicht sanierten Flachdächer. - Inkl. Erneuerung der Kuppeloberlichter beim Sing Saal und im Erweiterungsbau 1976 (Energie/Durchbruchsicherheit)

Absturzsicherungen des Typs LUX-top sind im Oktober 2016 auf allen Flachdächern nachgerüstet worden (Fa. Tecton-Fladag AG, Pratteln). Damit sind die heutige Normen für Unterhalts- und Reparaturarbeiten auf den Flachdächern erfüllt.

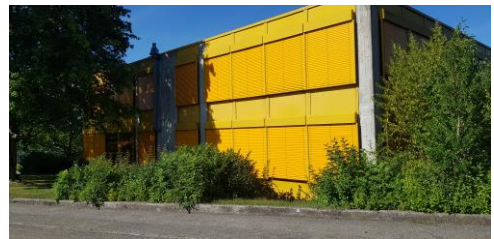
Die Fenster und Eingangstüren der ersten Etappe wurden 1982 erneuert und sind mehrheitlich in annehmbarem Zustand. Diese Fenster verfügen über eckige Storenkasten.
 Alu-Fenster Schüco mit thermisch getrennten Profilen und mit einer 2-fachen IV-Verglasung.
 Die Kippvorrichtung bei den Oblichtbändern sollten allerdings verbessert werden, für eine Erleichterung der Reinigungsarbeiten.

Fensterersatz 1982 (im alten Schulhausteil)

Komfort (empfehlenswert)
 - Die Fenster müssen ersetzt werden, damit die energetischen Anforderungen erfüllt werden.
 - Bei den Fenstern 1982 Komplettersatz oder nur Glasersatz inkl. Instandstellung/Anpassung und Dichtungsersatz prüfen.

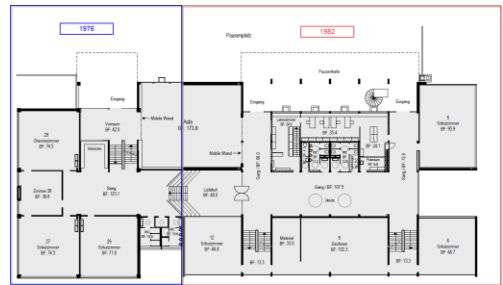
Die Fenster der Erweiterung sind original aus dem Erstellungsjahr 1976 und sind in deutlich schlechterem Zustand.
 Dichtungen, Verschmutzungen durch Kondensat bei undichten Stellen.
 Die meisten Isoliergläser haben schadhafte Randdichtungen und werden blind.

Allerdings gilt für beide Fenstertypen, dass die heutigen energetischen Anforderungen nicht erfüllt sind. Der U-Werte eines Glases von 1970 beträgt ca. 2.5. Laut heutigem Standard sollte der U-Wert 0.5 betragen.

Alte Fenster 1976 (im Erweiterungsbau)

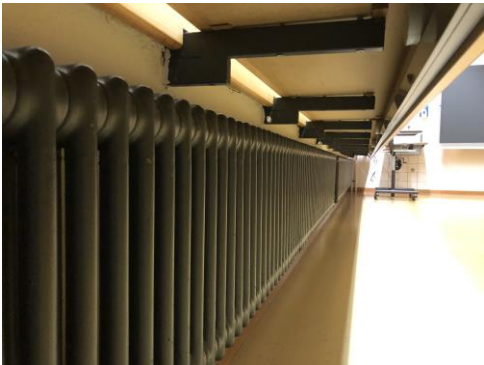
BKP	IP Bau	Titel IP Bau	Lebensdauer	Zustand	Schätzung	Subventionen
243		Wärmeverteilung Klassenzimmer	Erreicht	Mittel		
Beschrieb				Foto		
<p>Klassenzimmer im alten Schulhausteil 1960: Die Heizleitungen haben ihre Lebensdauer überschritten, weisen aber keine äusserliche Korrosion auf. Die Heizkörper haben ihre Lebensdauer ebenfalls überschritten, können aber weiterverwendet werden, da sie äusserlich keine Korrosion aufweisen. Es sind lediglich normale Gebrauchsspuren zu sehen.</p> <p>Massnahme (empfehlenswert): Low-Cost - Ventile an allen Heizkörpern erneuern</p> <p>Komfort - Heizkörper erneuern</p>

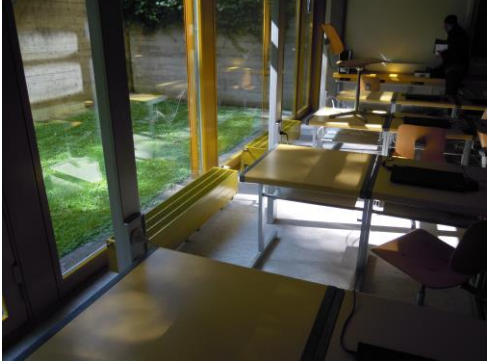
BKP	IP Bau	Titel IP Bau	Lebensdauer	Zustand	Schätzung	Subventionen
243		Wärmeverteilung Klassenzimmer	Erreicht	Mittel

Beschrieb	Foto
<p>Klassenzimmer im Erweiterung 1976: Die Heizleitungen haben ihre Lebensdauer überschritten, weisen aber keine äusserliche Korrosion auf. Die Heizkörper haben ihre Lebensdauer ebenfalls überschritten, können aber weiterverwendet werden, da sie äusserlich keine Korrosion aufweisen. Es sind lediglich normale Gebrauchsspuren zu sehen.</p> <p>Massnahme (empfehlenswert): Low-Cost - Ventile an allen Heizkörpern erneuern</p> <p>Komfort - Heizkörper erneuern</p>

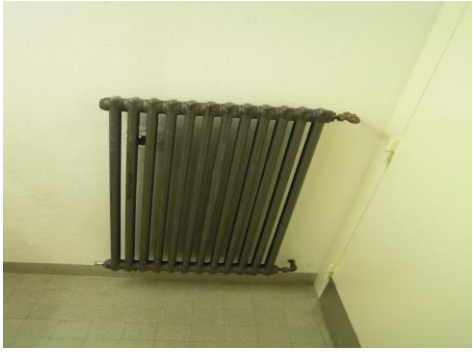
BKP	IP Bau	Titel IP Bau	Lebensdauer	Zustand	Schätzung	Subventionen
243		Wärmeverteilung Nasszellen	Erreicht	Mittel

Beschrieb	Foto
<p>Die Heizleitungen haben ihre Lebensdauer überschritten, weisen aber keine äusserliche Korrosion auf. Die Heizkörper haben ihre Lebensdauer ebenfalls überschritten, können aber weiterverwendet werden, da sie äusserlich keine Korrosion aufweisen. Es sind lediglich normale Gebrauchsspuren zu sehen.</p> <p>Massnahme: Low-Cost -Ventile am Heizkörper erneuern</p> <p>Komfort (empfehlenswert) -Heizkörper neu lackieren</p>

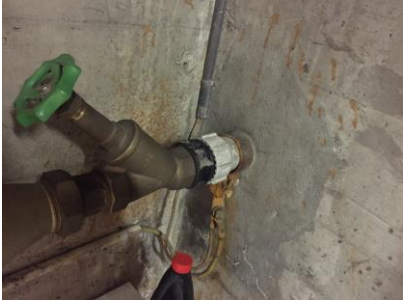
<p>Hauseinführung im 2 UG</p>

BKP	IP Bau	Titel IP Bau	Lebensdauer	Zustand	Schätzung	Subventionen
	13	Versorgung Wasser	5-10 Jahre	-		
Beschrieb				Foto		
<p>Beurteilung:</p> <ul style="list-style-type: none"> - Die Hauseinführung ist nicht mehr Stand der Technik Der Zustand der Hausanschlussleitung ist ungewiss, gemäss Abklärungen mit der Wasserversorgung wurden die Leitungen saniert und durch Kunststoffrohre ersetzt, es besteht seitens Wasserversorgung kein Bedürfnis einer Sanierung der erdverlegten Hausanschlussleitung. - Die Wasserhärte ist mit 23-30°fH (ziemlich hartes) angegeben, vermutlich sind in den Leitungen Kalkablagerungen vorhanden <p>Massnahme:</p> <p>Low-Cost</p> <ul style="list-style-type: none"> - nur Leitungsteile bis Zähler sanieren bis Gebäudeeintritt <p>Komfort</p> <ul style="list-style-type: none"> - nach Absprache mit der Wasserversorgung besteht kein Bedürfnis der Wasserversorgung für eine Sanierung.

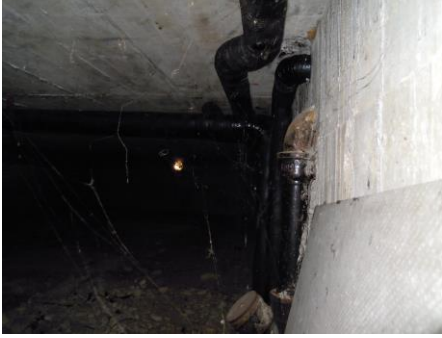
<p>Grundleitungsanschluss im Installationsschacht</p>

BKP	IP Bau	Titel IP Bau	Lebensdauer	Zustand	Schätzung	Subventionen
	14	Entsorgung Wasser Grundleitung	erreicht	Nach TV Aufnahme		
Beschrieb				Foto		
<p>Beurteilung:</p> <ul style="list-style-type: none"> -Für die Beurteilung der Grundleitungen, wird eine TV Aufnahme der Kanalisation gemacht. Anhand dieser wird ein Sanierungskonzept erstellt. -Die Zugänglichkeit der Grundleitungen ist durch fehlende Putzöffnungen erschwert. <p>Massnahme: Definitive Beurteilung durch Entsorgungsamt</p> <p>Low-Cost</p> <ul style="list-style-type: none"> -Spülen der Leitungen um Rückstände zu beseitigen <p>Komfort (empfehlenswert)</p> <ul style="list-style-type: none"> -Inlinerverfahren nach Analyse der TV Aufnahmen bei Schäden

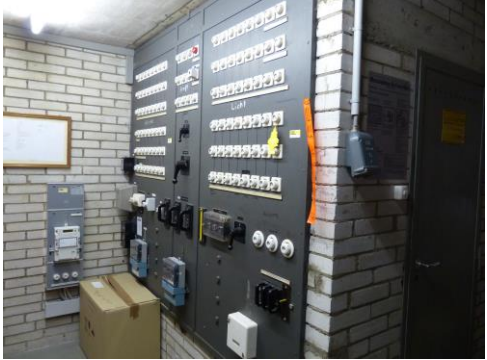
BKP	IP Bau	Titel IP Bau	Lebensdauer	Zustand	Schätzung	Subventionen
231		Starkstrom: Hauptverteilung	Erreicht	Schlecht

Beschrieb	Foto
<p>Die Hauptverteilung stammt noch aus dem Erstellungsjahr des Gebäudes und hat seine Lebensdauer schon längst überschritten. Die gesamte Anlage muss neu erstellt werden.</p> <p>Ersatz zwingend.</p>

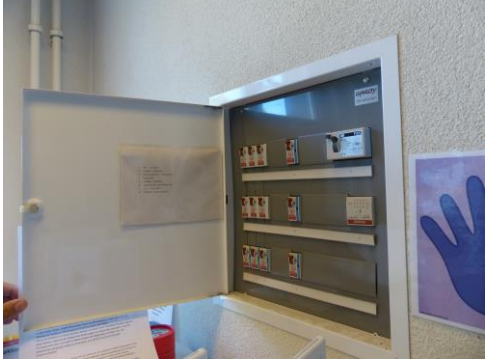
BKP	IP Bau	Titel IP Bau	Lebensdauer	Zustand	Schätzung	Subventionen
231		Starkstrom: Unterverteilung 1.OG	Erreicht	Schlecht

Beschrieb	Foto
<p>Die Etagenverteilung (Einbau-Kleinverteiler) entspricht nicht mehr dem aktuellen Stand der Technik und muss komplett ersetzt werden.</p> <p>Ersatz zwingend.</p>

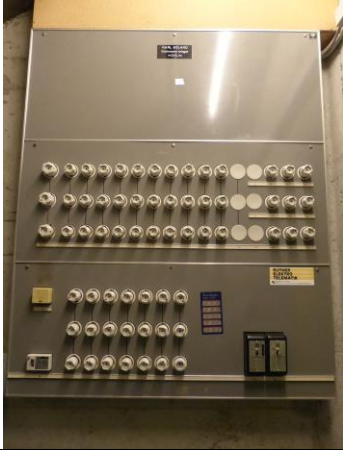
BKP	IP Bau	Titel IP Bau	Lebensdauer	Zustand	Schätzung	Subventionen
231		Starkstrom: Unterverteilung UG	Erreicht	Schlecht

Beschrieb	Foto
<p>Die Etagenverteilung entspricht nicht mehr dem aktuellen Stand der Technik und muss komplett ersetzt werden. Zudem ist eine Legende mit sämtlichen Abgängen im Klartext zu erstellen damit die Betriebssicherheit gewährleistet werden kann.</p> <p>Ersatz zwingend.</p>

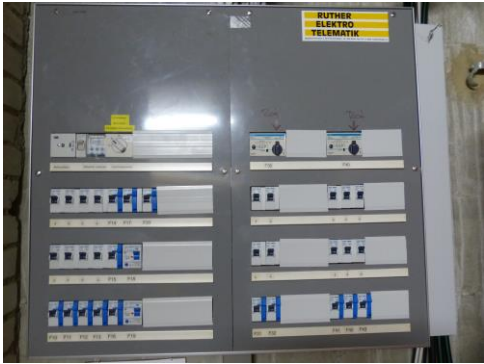
BKP	IP Bau	Titel IP Bau	Lebensdauer	Zustand	Schätzung	Subventionen
232		Starkstrom: Unterverteilung UG	10 Jahre	Gut

Beschrieb	Foto
<p>Die Unterverteilung im UG befindet sich grundsätzlich in einem guten Zustand. Damit die Betriebssicherheit aber gewährleistet werden kann, ist es zwingend nötig, dass eine Legende mit Klartext erstellt wird und somit die Abgänge unverwechselbar bezeichnet sind.</p> <p>Instandstellung und durch Beschriftung der Abgänge und Erstellung einer Legende im Klartext</p>

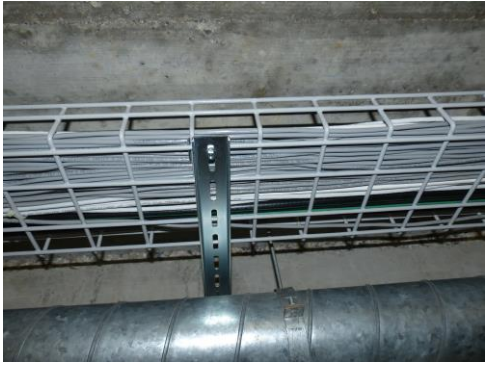
BKP	IP Bau	Titel IP Bau	Lebensdauer	Zustand	Schätzung	Subventionen
232		Starkstrominstallationen Allgemeine Zonen	5 Jahre	Gut

Beschrieb	Foto
<p>Die Installationen sind grossmehrheitlich in einem guten Zustand. Im Rahmen des Brandschutzkonzeptes müssen aber einige Kabeltrassen in Dimension und Lage überprüft und angepasst werden.</p> <p>Anpassungen gemäss Brandschutzvorschriften müssen zwingend umgesetzt werden.</p>

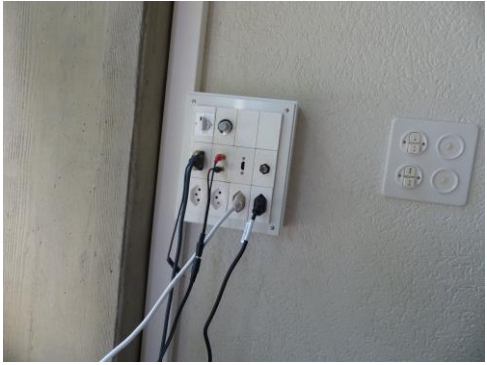
BKP	IP Bau	Titel IP Bau	Lebensdauer	Zustand	Schätzung	Subventionen
232		Starkstrominstallationen Klassen- und Schulzimmer	unterschiedlich	Mittel

Beschrieb	Foto
<p>Die Grundinstallationen wurden laufend ergänzt und den aktuellen Bedürfnissen angepasst. Im Rahmen einer Gesamtsanierung ist es sicher sinnvoll die diversen Installationsarten zu vereinheitlichen und eine zweckmässige Verkabelung zu erstellen.</p> <p>Anpassungen gemäss Vorgaben Schule bzw. Lehrplan.</p>

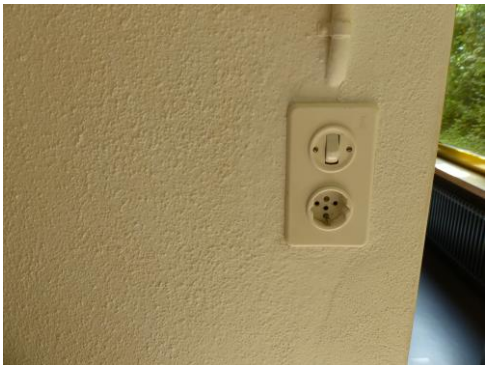
BKP	IP Bau	Titel IP Bau	Lebensdauer	Zustand	Schätzung	Subventionen
232		Starkstrominstallationen Klassen- und Schulzimmer	unterschiedlich	Mittel

Beschrieb	Foto
<p>Teilweise sind immer noch Steckdosen vom Typ 14 in Betrieb. Diese Modelle sind seit einigen Jahren nicht mehr erlaubt und somit durch aktuelle Steckdosen zu ersetzen.</p> <p>Low-Cost - Teilersatz</p> <p>Komfort - Ersatz alle Steckdosen</p>

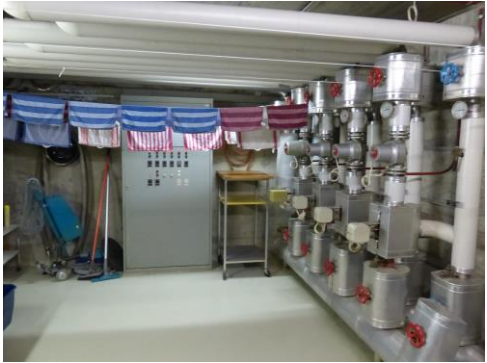
BKP	IP Bau	Titel IP Bau	Lebensdauer	Zustand	Schätzung	Subventionen
232		Starkstrominstallationen HLKS	teilweise erreicht	Schlecht		
Beschrieb				Foto		
<p>Die Elektroinstallationen für die HLKS Anlagen weisen unterschiedliche Zustände auf. Teilweise wurden die Installationen im Zug von Austausch und Ersatz der HLK Komponenten neu erstellt. Einige Installationen sind jedoch veraltet und entsprechen nicht mehr den gültigen Normen. In Zusammenhang mit den anstehenden Sanierungen der HLKS Anlagen sind auch die betroffenen Elektroinstallationen zu ersetzen. Ersatz zwingend.</p>

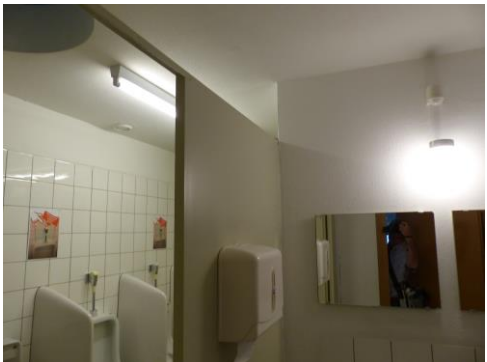
BKP	IP Bau	Titel IP Bau	Lebensdauer	Zustand	Schätzung	Subventionen
233		Beleuchtung Allgemeine Räume	Erreicht	Schlecht		
Beschrieb				Foto		
<p>Die vorhandenen Wannen-FL-Leuchten haben ihre Lebensdauer schon länger erreicht und müssen ersetzt werden. Die Sockelhalterungen in den Leuchten sind spröde und brechen beim Wechseln der Leuchtstoffröhren weg. Zudem entspricht die eingebaute Lichttechnik mit Starter und konventionellem Vorschaltgerät nicht mehr dem Stand der Technik.</p> <p>Für den bereits laufenden Ersatz der Leuchten empfiehlt es sich ein entsprechendes Beleuchtungskonzept zu erstellen, damit eine einheitliche, zeitgemässe und energiefreundliche Ausleuchtung der Räumlichkeiten gewährleistet werden kann.</p> <p>Ersatz zwingend.</p>

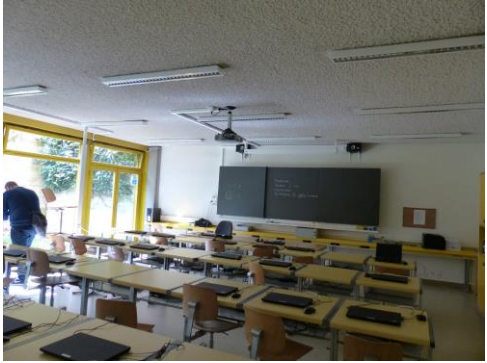
BKP	IP Bau	Titel IP Bau	Lebensdauer	Zustand	Schätzung	Subventionen
233		Beleuchtung Schulzimmer	Erreicht	Schlecht

Beschrieb	Foto
<p>In den einzelnen Klassenzimmern sind unterschiedliche Leuchten montiert. Grossmehheitlich wurden FL-Leuchten mit einem Reflektor verwendet. Für die Wandtafelbeleuchtungen sind einfache FL-Balkenleuchten montiert. Beide Beleuchtungskörper entsprechen nicht mehr dem Stand der Technik und müssen ersetzt werden.</p> <p>Einzelne Leuchten wurden bereits durch Trilux LED-Leuchten ersetzt. Für den weiteren laufenden Ersatz der Leuchten empfiehlt es sich ein entsprechendes Beleuchtungskonzept zu erstellen, damit eine einheitliche, zeitgemässe und energiefreundliche Ausleuchtung der Räumlichkeiten gewährleistet werden kann.</p> <p>Es ist auch zu beachten, dass die Leuchten mit der Hauptnutzung des Raumes übereinstimmen. (Bildschirmarbeitsplätze)</p> <p>Ersatz zwingend.</p>

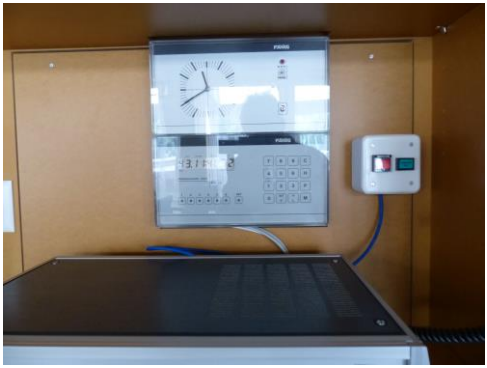
BKP	IP Bau	Titel IP Bau	Lebensdauer	Zustand	Schätzung	Subventionen
235		Apparate Schwachstrom Uhrenanlage	Erreicht	Schlecht

Beschrieb	Foto
<p>Die bestehende Zentrale der Uhrenanlage, welche auch die Gonganlage steuert entspricht nicht mehr dem Stand der Technik. Die Bedienung, respektive das Anpassen der Signalzeiten ist sehr aufwändig und führt zu Fehlmanipulationen. Im Weiteren ist die Anzahl der Nebenuhren auf ein Minimum beschränkt, was dazu führt, dass in den Klassenzimmern diverse autonome Uhren platziert sind, welche natürlich auch unterschiedliche Zeiten anzeigen.</p> <p>Anpassungen gemäss Vorgaben Schule bzw. Lehrplan.</p>

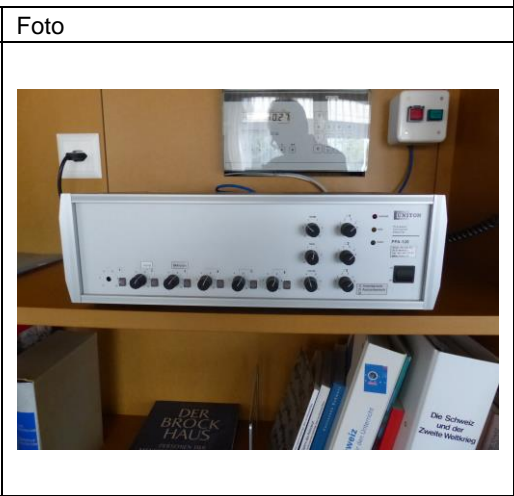
BKP	IP Bau	Titel IP Bau	Lebensdauer	Zustand	Schätzung	Subventionen
235		Apparate Schwachstrom Durchsagen / Evakuierung	Erreicht	Schlecht

Die vorhandene Durchsage- und Evakuierungsanlage hat ihre Lebensdauer längst erreicht und muss ersetzt werden. Auf Grund der aktuellen, zeitgemässen Nutzungen der Klassen- und Schulräumen ist eine Erweiterung der Anlage nötig. Es muss davon ausgegangen werden, dass die vorhandene Zentrale keinen Ausbau oder Ergänzung zulässt.

Anpassungen gemäss Vorgaben Schule bzw. Lehrplan.

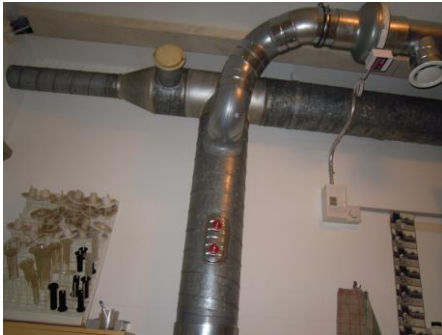
BKP	IP Bau	Titel IP Bau	Lebensdauer	Zustand	Schätzung	Subventionen
244		Lüftung Fotolabor	Erreicht	Mittel / Schlecht		
Beschrieb				Foto		
<p>Beurteilung: Im Fotolabor ist eine Abluftanlage verbaut. Über die Leitungsführung sind keine Informationen bekannt. Die sichtbaren Leitungen weisen keine äussere Korrosion auf.</p> <p>Massnahme:</p> <ul style="list-style-type: none"> - Anpassung gemäss zukünftiger Raumnutzung

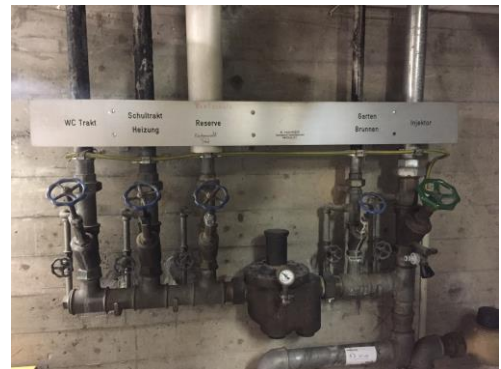
Verteilbatterie im 2 Untergeschoss

- Die Verteilbatterie ist noch aus dem Entstehungsjahr und nicht mehr Stand der Technik
- Die Verteilleitungen sind nur im Gang des 2 Untergeschoss sichtbar wie auch in der Bodenplatte verlegt. Zum Teil sind Verteilleitungen in einem grossen Installationsschacht installiert. Von diesem Installationsschacht sind die WC Anlagen, Küchen und Klassenzimmer erschlossen. Die Erschliessung unzugänglich in der Betondecke verlegt.
- Alle sichtbaren Leitungen sind nicht gemäss den heutigen Vorschriften gedämmt

- frei zugängliche Leitungen ersetzen inkl. neuer Dämmung
- eine neue Verteilbatterie installieren
- Leitungen im Installationsschacht ersetzen inkl. Neuer Dämmung

- ganz neue Leitungsführung, die Erschliessung der WC Anlagen und Klassenzimmer mit neuen Steigzonen die zugänglich sind.
- Sanierung der Leitungen in Vorwänden etc, hier ist mit baulichen Folgekosten zu rechnen für Mauerer, Gipser und Fliesenleger.
- Alle Leitungen sind gemäss den heutigen Vorschriften zu dämmen.

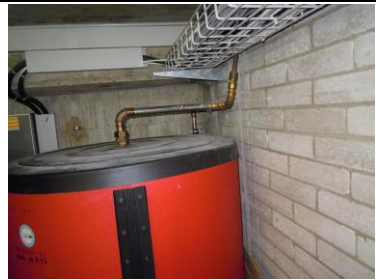
- Es sind 5 verschiedene elektrische Wassererwärmer vorhanden, die Wassererwärmer unter der Waschrinne in den Klassenzimmern sind mehrmals installiert, was hygienisch und ökologisch nicht optimal ist. Eine tägliche Durchspülung ist stark anzuzweifeln, da die Speicher zu gross dimensioniert sind.
- Die sichtbaren Leitungen sind nicht gemäss Energiegesetz gedämmt und bestehen zum Teil aus Kupferleitungen wie auch aus Stahlleitungen.
- Es ist anzunehmen, dass die Leitungen und Wassererwärmer stark verkalkt sind (hartes Wasser).
- Die Ausstosszeiten in den WC-Anlagen stehen in keinem Verhältnis zu der Nutzung in einer Schule (+15s).
- Nicht nachvollziehbar sind Waschrinnen mit Warmwasseranschluss die offensichtlich nicht mehr in Betrieb sind. Hier stellt sich die Frage, ob diese Leitungen korrekt zurück gebaut wurden.

Elektrischer Wassererwärmer im Traforaum für WC-Anlagen Schüler

Low-Cost
Die kleinen Wassererwärmer für Einzelapparate ersetzen mit einem elektrischen Durchlauferhitzer für eine hygienisch optimierte Lösung.

- Die Standwassererwärmer entfällt (aus ökologischen und hygienischen Gründen). Im Detail sind elektrisch betriebene Wassererwärmer nicht ökologisch und das Speichervolumen sollte aus hygienischen Gründen täglich erneuert werden. Für den Hauswirtschaftsraum ist ein separater elektrischer Wassererwärmer vorgesehen.

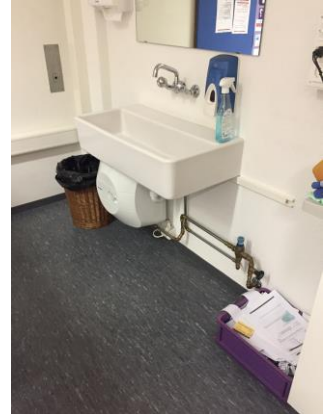
Elektrische Wassererwärmer in Klassenzimmer

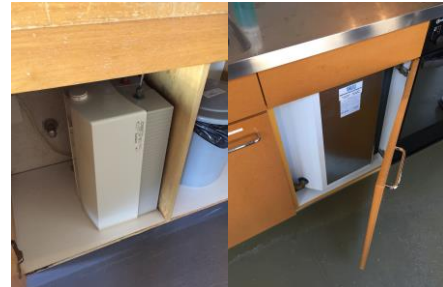
Zwei Bsp für elektrische Wassererwärmer in Küchen

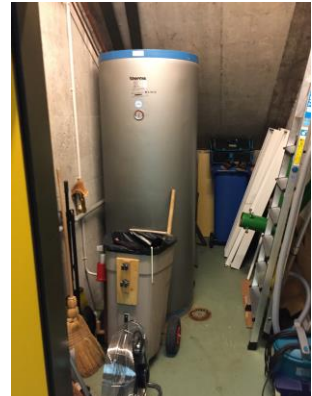
Elektrische Wassererwärmer im 1 Untergeschoss

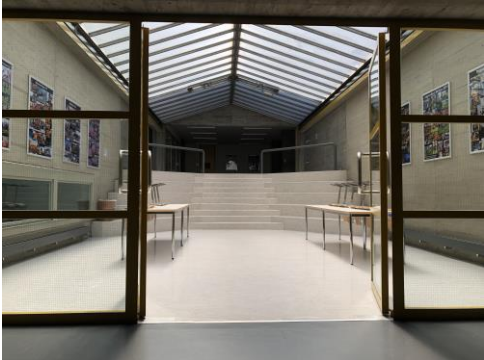
BKP	IP Bau	Titel IP Bau	Lebensdauer	Zustand	Schätzung	Subventionen
281	43	Bodenbeläge	Erreicht	Mittelt		
Beschrieb			Foto			
<p>Mehrheitlich PVC-Beläge (unterschiedlichen Alters) mit altersgerechter Abnutzung, gut gepflegt.</p> <p>Bodenfliesen (Nasszellen, 1960 bzw. 1976) Altersgerechte Abnutzung, Fugen verfärbt, teils ausgewaschen.</p> <p>Asbestvorkommen im Fliesenkleber in den Nasszellen im UG (gemäss Schadstoffgutachten Carbortech AG vom 04.05.2018). Die Beprobungen im EG und im 1.OG waren negativ. Wegen Vorkommen im UG bei den gleichen Plattentypen, muss der Fliesenkleber auch in den oberen Geschossen als asbestverdächtig eingestuft werden. Im Kleber der PVC-Böden wurde kein Asbest festgestellt.</p> <p>Massnahmen Low-Cost</p> <ul style="list-style-type: none"> - Alle Bodenbeläge (asbestfrei) unverändert - zusätzliche Asbestanalysen bei Fliesenklebern (25% pro baugleichem Fliesenvorkommen) - Asbestsanierung nur im Bereiche von baulichen Eingriffen. <p>Komfort (empfehlenswert, insbesondere bei baulicher Anpassung)</p> <ul style="list-style-type: none"> - Ersatz der Bodenbeläge im Abhängigkeit der Baumassnahmen. - Asbestsanierung bei allen Böden mit Asbestvorkommen. - Umfassende und einheitliche Erneuerung von Bodenbelägen je nach Alter und Raumtypen. - Erneuerung aller Bodenfliesen.

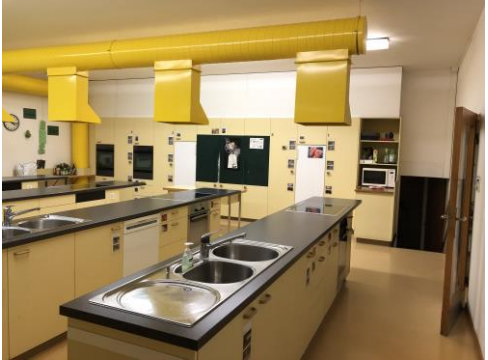
BKP	IP Bau	Titel IP Bau	Lebensdauer	Zustand	Schätzung	Subventionen
258	46	Küche	Erreicht	Mittel		
Beschrieb			Foto			
<p>Die Küchen mit altersgerechter Abnutzung, Geräte haben ihre Lebenserwartung überschritten sind aber funktionstüchtig</p> <p>Rückbau wegen Umnutzung dieser Räume (für die Primarschule ist keine Schulküche erforderlich).</p>

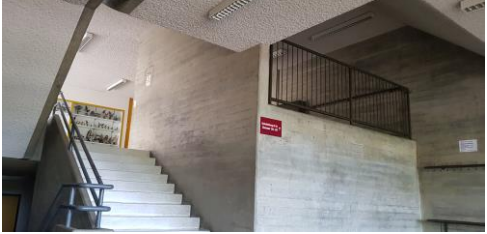
BKP	IP Bau	Titel IP Bau	Lebensdauer	Zustand	Schätzung	Subventionen
	17	Treppenhaus: Wände		Gut		
Beschrieb				Foto		
<p>Die Treppenhauswände sind in einem guten Zustand, mit altersgerechter Abnutzung. An Wänden und Decken sind kaum Schäden infolge mechanischer Einwirkung erkennbar. Die Sichtbetonflächen sind intakt. Es sind keine Abplatzungen oder Korrosionsspuren erkennbar.</p> <p>Massnahmen Low-Cost - Unverändert - Brandschutzmassnahmen</p> <p>Komfort (empfehlenswert, insbesondere bei baulicher Anpassung) - Neuanstrich von Decken und Geländern.</p>
