Bezirksschulhaus	Baujahr	1960 / 76
Bremenstallstrasse 6a	Anzahl Klassenzimmer	13
4313 Möhlin	Anzahl Gruppenräume	5
Kat.	Anzahl	
Nr..	Anzahl

Ist Zustand

3. Zustandserfassung

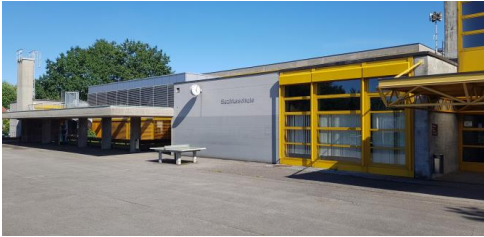
<p>< 1960 > < 1976 ></p>

BKP	IP Bau	Titel IP Bau	Lebensdauer	Zustand	Schätzung	Subventionen
	3	Fassade Aussenfläche	Erreicht	Mittel		
Beschrieb				Foto		
<p>Das Gebäude wurde in 3 Hauptphasen gebaut und erweitert.</p> <ul style="list-style-type: none"> - 1960 Neubau (Fensterersatz 1982) - 1976 Erweiterung (Fenster original 1976) - 2000 Aufstockung Lehrerzimmer <p>Die Fassaden bestehend aus Sichtbeton und sind in einem altersentsprechenden Zustand. Der Zustand der Betonfassaden wurde 2003 von Eglin Ristic AG aufgenommen und beurteilt (Bericht vom 25.03.2003).</p> <p>Im Aussenbereich sind diverse Korrosionsspuren und Abplatzungen sichtbar. Das Schadensbild hat sich gegenüber 2003 nur unwesentlich verändert, was auf eine günstige Altersentwicklung schliessen lässt. Die Aussagen gemäss Bericht von 2003 gelten prinzipiell auch für den heutigen Zustand:</p> <ul style="list-style-type: none"> - Armierungsüberdeckung im Mittel 27mm (1960) bzw. 22mm (1976) - Gute Betonqualität, gute Druckfestigkeit - Armierungsüberdeckung ist für 1960/1976 bemerkenswert hoch - Die Eisen bleiben noch lange im nicht carbonatisierten Bereich - Hydrophobierung (als Graffitienschutz) verlangsamt die Alterung <p>Kurzfassung der nennenswerten Bauteile mit Schadensbild:</p> <p>A. Fassade rechts neben Haupteingang: eher ästhetisches Problem B. Betonvordach 1960: örtlich Korrosion/Abplatzung, Statik OK C. Bremenstallstr neben Kamin: lokal Korrosion/Abplatzg., Statik OK D. Betonsitzbank: vgl. Vordach, Streusalzeinsatz wirkt negativ E. Risse: infolge Schwinden des Betons / Temperaturschwankung Entstanden, statisch unproblematisch</p> <p>Aktuell ist die Gebäudestatik noch nicht geschwächt, die Schadenstellen müssen aber saniert werden. Der Wärmedämmwert ist deutlich unter den heutigen Anforderungen. Aussenwand Sichtbeton, Wärmedämmung 5cm bzw. 2-3cm, Innenwand Mauerwerk</p> <p>Massnahmen: Low-Cost - Unverändert</p> <p>Betonsanierung (empfehlenswert): - Massnahmen gem. Bericht Eglin Ristic AG</p> <p>Komfort: Energetische Sanierung (empfehlenswert)</p> <ul style="list-style-type: none"> - Nebst der prioritär erforderlichen energetischen Sanierung der Fenster, muss auch der Dämmwert der Aussenwände verbessert werden, um heutigen energetischen Anforderungen zu genügen. Empfehlenswert ist eine innenliegende Wärmedämmung. Die Sichtbetonfassade / Metallfassade soll damit integral erhalten bleiben. Die Bauteile sind bezüglich energetischer- und wirtschaftlicher Verhältnismässigkeit in folgender Reihenfolge zu priorisieren: - zusammenhängende Wandflächen (vollflächig) - Fensterbrüstungen (verhältnismässig, Folgearbeiten beachten) - Betonstützen (wo möglich) 				<p>Aufstockung Lehrerzimmer 2000 < > </p>

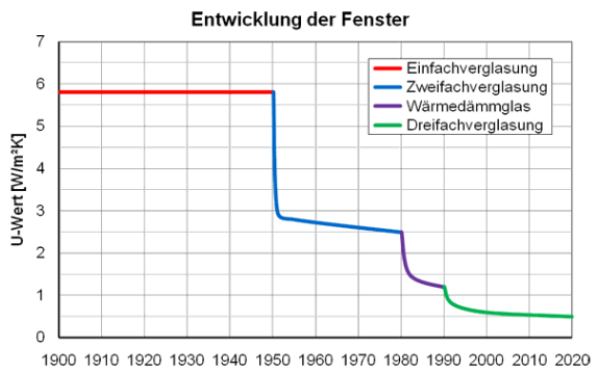
Die Fenster und Eingangstüren der ersten Etappe wurden 1982 erneuert und sind mehrheitlich in annehmbarem Zustand. Diese Fenster verfügen über eckige Storenkasten.
 Alu-Fenster Schüco mit thermisch getrennten Profilen und mit einer 2-fachen IV-Verglasung.
 Die Kippvorrichtung bei den Oblichtbändern sollten allerdings verbessert werden, für eine Erleichterung der Reinigungsarbeiten.

Die Fenster der Erweiterung sind original aus dem Erstellungsjahr 1976 und sind in deutlich schlechterem Zustand.
 Dichtungen, Verschmutzungen durch Kondensat bei undichten Stellen.
 Die meisten Isoliergläser haben schadhafte Randdichtungen und werden blind.

Allerdings gilt für beide Fenstertypen, dass die heutigen energetischen Anforderungen nicht erfüllt sind. Der U-Werte eines Glases von 1970 beträgt ca. 2.5. Laut heutigem Standard sollte der U-Wert 0.5 betragen.

Massnahmen
 Low-Cost
 - Unverändert

Komfort (empfehlenswert)
 - Die Fenster müssen ersetzt werden, damit die energetischen Anforderungen erfüllt werden.
 - Bei den Fenstern 1982 Komplettersatz oder nur Glasersatz inkl. Instandstellung/Anpassung und Dichtungsersatz prüfen.

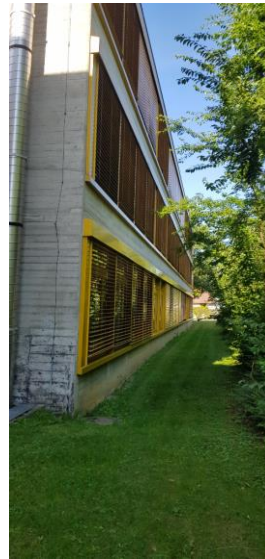
Fensterersatz 1982 (im alten Schulhausteil)

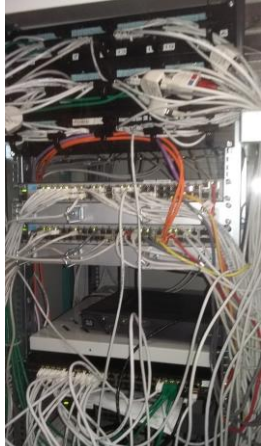
BKP	IP Bau	Titel IP Bau	Lebensdauer	Zustand	Schätzung	Subventionen
235		Apparate Schwachstrom IT-Rack	5 Jahre	Gut

Beschrieb	Foto
<p>Das vorhandene IT-Rack vermag zum jetzigen Zeitpunkt die benötigten Anforderungen noch zu erfüllen. Sollten aber weitere Installationen und/oder Erweiterungen im Bereich der Aktivkomponenten nötig sein, empfiehlt es sich die Installationen und die Aktivkomponenten in zwei getrennten Racks zu platzieren und somit nebst einer Übersicht auch Wärmestaus zu verringern.</p> <p>Anpassungen gemäss Vorgaben Schule bzw. Lehrplan.</p>

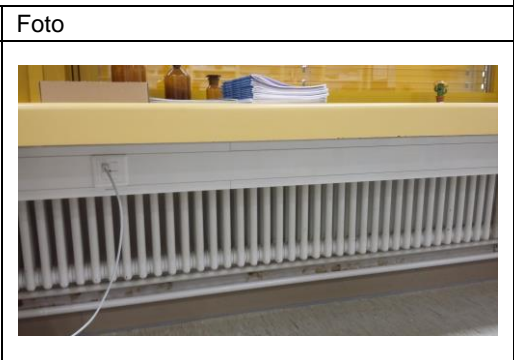
Die einzelnen Klassen- und Unterrichtszimmer sind mittels UKV Verkabelung an das IT Netzwerk angeschlossen. Die vorhandene Installation erfüllt die aktuellen Bedürfnisse. Je nach Nutzung der Räume sind allenfalls vereinzelt Ergänzungen nötig.

Anpassungen gemäss Vorgaben Schule bzw. Lehrplan.

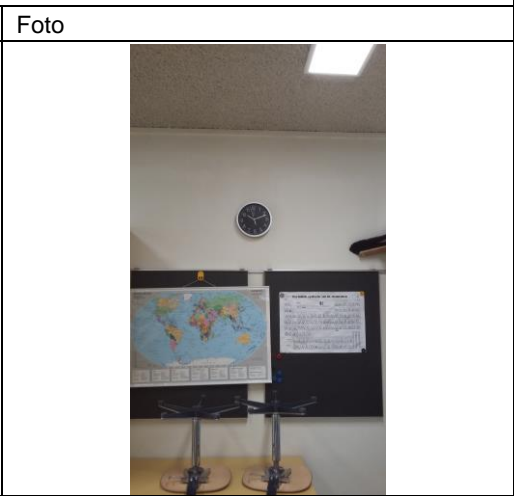
BKP	IP Bau	Titel IP Bau	Lebensdauer	Zustand	Schätzung	Subventionen
236		Schwachstrom Installationen Uhren	unterschiedlich	Mittel

Die vorhandene Uhrenanlage beschränkt sich auf ein paar Nebenuhren in den Korridoren. In den Klassenzimmern sind unterschiedliche, autonome Wanduhren vorhanden. Es versteht sich von selbst, dass somit keine einheitliche Anzeige der Zeit möglich ist und somit lediglich die Gonganlage verbindliche Zeiten meldet.

Anpassungen gemäss Vorgaben Schule bzw. Lehrplan.

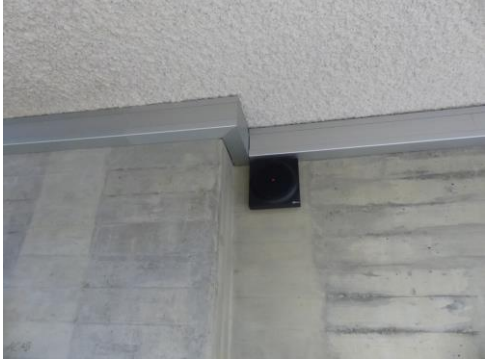
BKP	IP Bau	Titel IP Bau	Lebensdauer	Zustand	Schätzung	Subventionen
236		Schwachstrom Installationen Durchsagen	Erreicht	Mittel		
Beschrieb				Foto		
<p>Mit dem Ersatz der Zentrale wird es auch notwendig sein, die Lautsprecher sowie die Installationen entsprechend anzupassen. Zudem ist es nötig die Anlage so zu erweitern, dass die Durchsagen auch in Schulungsräumen mit erhöhtem Lärmpegel verstanden werden.</p> <p>Anpassungen gemäss Vorgaben Schule bzw. Lehrplan.</p>

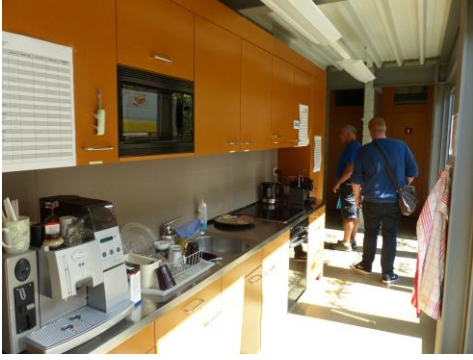
BKP	IP Bau	Titel IP Bau	Lebensdauer	Zustand	Schätzung	Subventionen
244		Lüftung Küche	2 Jahre	Gut

Beschrieb	Foto
<p>Beurteilung: Die Küche verfügt über einen Herd. Die Ablufthaube ist an das Kanalnetz angeschlossen und über Dach entlüftet.</p> <p>Massnahme: Low-Cost - Keine Massnahmen</p> <p>Komfort - Keine Massnahmen</p>

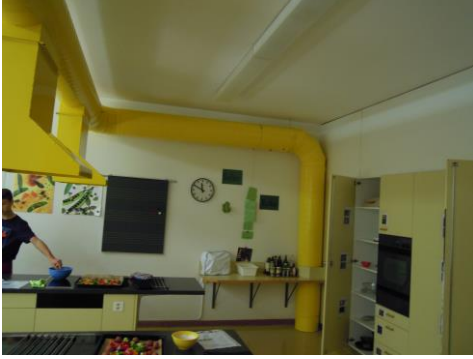
BKP	IP Bau	Titel IP Bau	Lebensdauer	Zustand	Schätzung	Subventionen
244		Lüftung Schülerküche	Erreicht	Gut

Beschrieb	Foto
<p>Beurteilung: Die Küche verfügt über mehrere Kochfelder. Da diese aber nicht mehr benötigt werden (nach Auszug der Bezirksschule), können die Abluftanlagen rückgebaut werden.</p> <p>Massnahme: Low-Cost - Rückbau der Abluftanlage</p> <p>Komfort - Keine Massnahme</p>

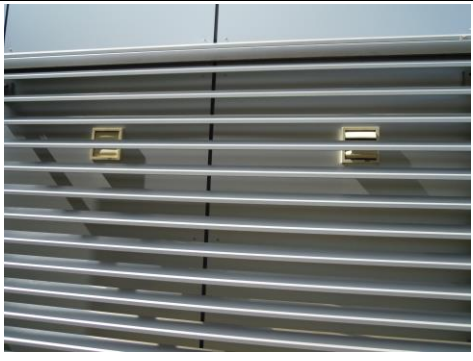
BKP	IP Bau	Titel IP Bau	Lebensdauer	Zustand	Schätzung	Subventionen
244		Lüftung Nasszelle Lehrer	2 Jahre	Mittel

Beschrieb	Foto
<p>Beurteilung: Die beiden WCs im Lehrerzimmer im OG sind über zwei WC-Abluftventilatoren direkt ins Freie entlüftet. Baujahr wie die Aufstockung 2002.</p> <p>Massnahme: Low-Cost - Keine Massnahme</p> <p>Komfort - Ventilatoren erneuern</p>

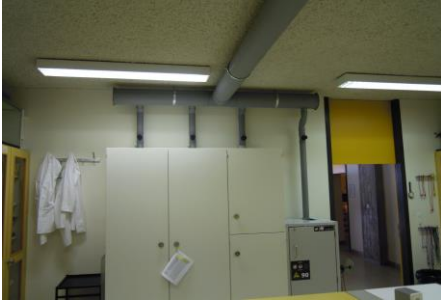
BKP	IP Bau	Titel IP Bau	Lebensdauer	Zustand	Schätzung	Subventionen
244		Lüftung Laborschrank	nicht bekannt	Gut		
Beschrieb				Foto		
<p>Beurteilung: Das Chemielabor hat eine Abluftanlage, welche den Laborschrank entlüftet. Sie ist aber nicht Bestandteil dieses Auftrags.</p> <p>Massnahme: Low-Cost - Keine Massnahme</p> <p>Komfort (je nach zukünftiger Nutzung) - Rückbau / Anpassung / Ersatz</p>

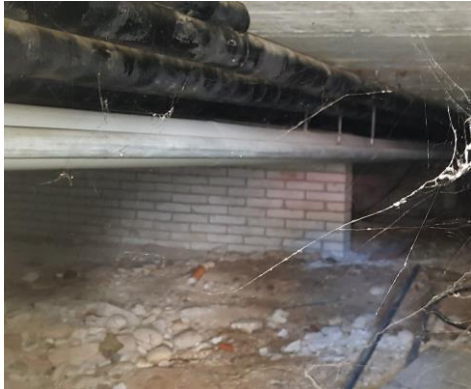
BKP	IP Bau	Titel IP Bau	Lebensdauer	Zustand	Schätzung	Subventionen
254	38	Entsorgungsleitung Schmutzwasser	Erreicht	Mittel		
Beschrieb				Foto		
<p>Beurteilung: Die Schmutzwasserentsorgung ist schwer zu beurteilen, da viele Leitungen in der Betonkonstruktion verlegt worden sind - Im Installationsschacht werden die Abwasserleitungen zusammengefasst, diese Leitungen sind noch aus Gusseisenrohren.</p> <p>Massnahme: Low-Cost - Die Leitungen im Installationsschacht durch langlebiges PE-HD ersetzen.</p> <p>Komfort (empfehlenswert) - Totalsanierung der Abwasserleitung mit Anschlussleitungen in den Vorwänden wie auch im Installationsschacht bis zum Grundleitungsanschluss. Bauliche Folgekosten für Maurer, Gipser und Fliesenleger sind einzuplanen.</p>

<p>Abwasserleitungen in Installationsschacht</p>

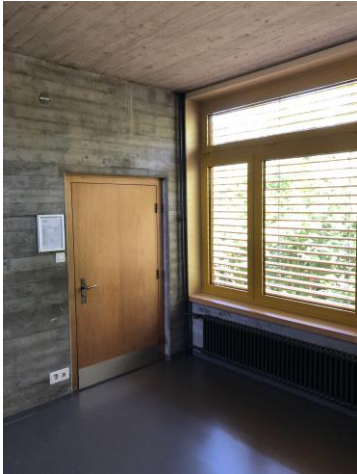
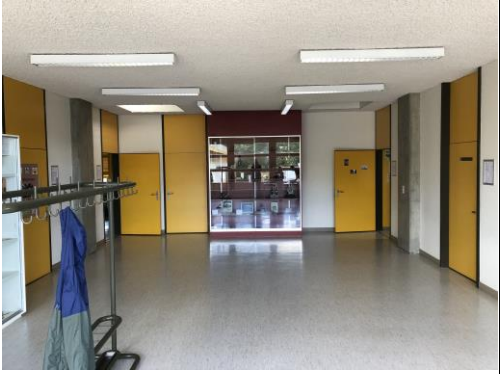
BKP	IP Bau	Titel IP Bau	Lebensdauer	Zustand	Schätzung	Subventionen
273	42	Innentüren (Klassen / Büro / Lager), Innenausbauten	Erreicht	Mittel/Gut		
Beschrieb				Foto		
<p>Alter Schulhausteil 1960: Mehrheitlich Holzrahmentüren mit Holztürblatt, furniert. Altersgerechte Abnutzung, vermutlich sind ehemalige T30 Brandschutzanforderungen erfüllt.</p> <p>Erweiterungsbau 1976: Mehrheitlich Stahlzargen raumhoch mit Holztürblatt und fest montiertem Sturzbrett, kunstharzbelegt. Altersgerechte Abnutzung, vermutlich sind ehemalige T30 Brandschutzanforderungen erfüllt.</p> <p>Massnahmen Low-Cost (empfehlenswert) - Unverändert, Instandsetzung / ev. Schlossersatz wo nötig. - T30-Konformität im Brandschutzkonzept beachten.</p> <p>Komfort - Türiersatz brandschutzkonform nach heutiger Norm</p>

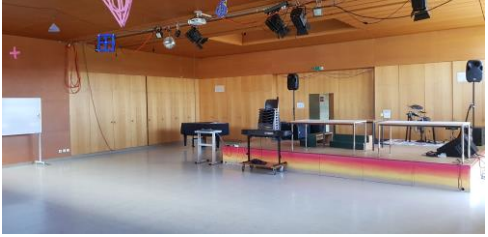
283	45	Deckenverkleidungen	Erreicht	Gut		
Beschrieb			Foto			
<p>Der Zustand der Deckenverkleidungen ist gut.</p> <p>Massnahmen Low-Cost (empfehlenswert) -Unverändert</p> <p>Komfort -Allfälliger Ersatz der Deckenverkleidung</p>

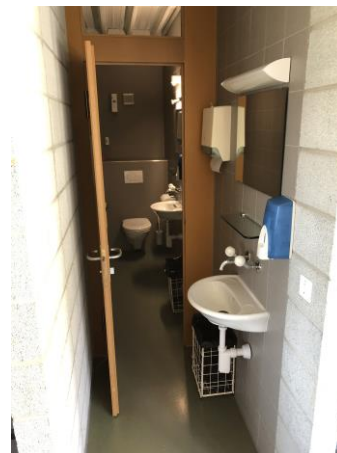
Schmale WC-Anlagen im Lehrerzimmer

- Gesamtsanierung aller WC-Anlagen und Küchenanschlüsse
- Erneuerung aller Wandbecken in den Klassenzimmern, mit einheitlichem Konzept und baugleichen Apparaten (der Bestand heute ist sehr heterogen) und von Waschrinnen, Trögen, etc. Hier ist mit baulichen Folgekosten zu rechnen für Malerarbeiten, Maurer, Gipser, Fliesenleger

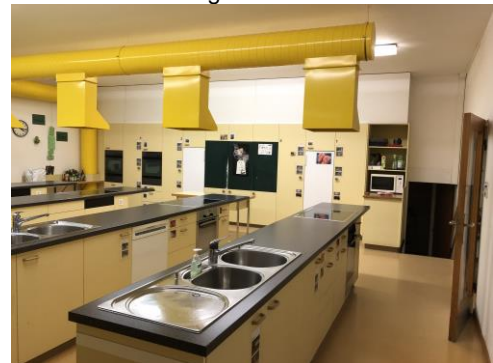
Hauswirtschaftsraum mit Küchen

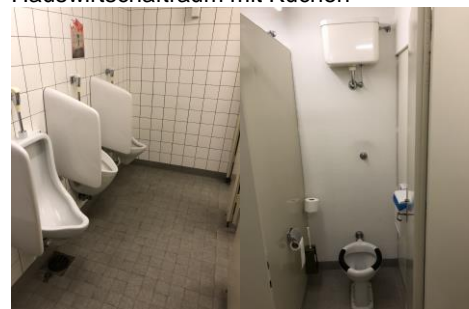
Schüler WC-Anlagen

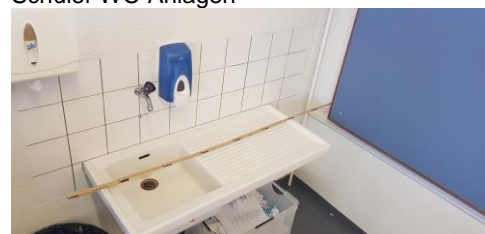
Waschrinnen in Klassenzimmer mit Kaltwasseranschluss

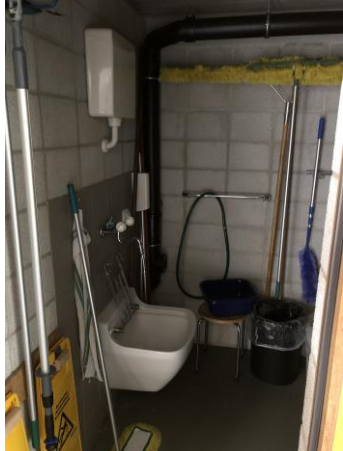
Beschrieb	Foto
<p>Beurteilung:</p> <ul style="list-style-type: none"> - Die Apparate in den Kellerräumen sind funktional und haben ihre Lebenszeit noch nicht erreicht. <p>Massnahme:</p> <p>Low-Cost</p> <ul style="list-style-type: none"> - keine Massnahmen <p>Komfort (empfehlenswert)</p> <ul style="list-style-type: none"> - neue Bedürfnisse von Bauherrschaft, abklären

<p>Waschtrog im Putzraum</p>

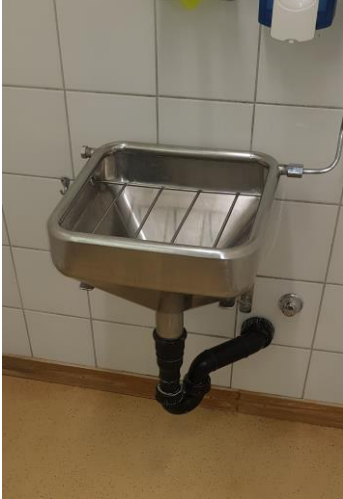
<p>Waschtrog in Hausabwartraum</p>

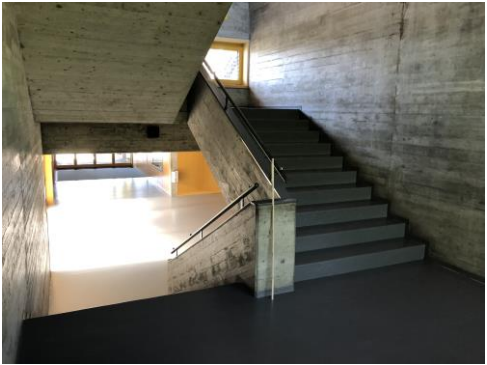
BKP	IP Bau	Titel IP Bau	Lebensdauer	Zustand	Schätzung	Subventionen
	18	Treppen und Podeste		Mittel		
Beschrieb				Foto		
<p>Konstruktiv sind alle Treppen und Geländer intakt. Es sind keine Schäden vorhanden. Die Geländer der beiden Gebäudeteile Baujahr 1960 bzw. Baujahr 1976 sind unterschiedlich gelöst.</p> <p>Geländer 1960: - Die Betonbrüstung ist bezüglich Besteigbarkeit genügend hoch. - Geländerhöhe und Abstände sind konform. Höhe 90cm ab Trittkante ist erfüllt. - Auf dem Podest beim Treppenauge fehlt die Handlaufstange, Höhe nach Norm 1.00m für horizontale Podestgeländer ist hier nicht erfüllt.</p> <p>Geländer 1976: - Die Geländerhöhen 90cm ab Trittkante bzw. 1.00m beim Horizontalgeländer des obersten Geschosses sind erfüllt. - Die nur ca. 45cm hohe Betonbrüstung und die Geländerkonstruktion mit den beiden Horizontalrohren sind bezüglich Besteigbarkeit nach heutiger Norm nicht mehr konform. - Auf den Zwischenpodesten bei den Treppenaugen ist die Geländerhöhe 90cm statt 1.00m.</p> <p>Geländer vom Flachdach/Terrasse beim Lehrerzimmer: - Die Geländer entsprechen den heutigen Normen</p> <p>Massnahmen Low-Cost (empfehlenswert) - Unverändert - Anpassung der Treppengeländer nach gültigen Normen v.a. im Teil 1976 sind die Anforderung bezüglich Besteigbarkeit und Stakettenabständen nicht erfüllt. Die Geländerhöhen genügen i.R.</p> <p>Komfort - inkl. Ersatz aller Bodenbeläge</p>

<p>Geländer im Gebäudeteil 1960</p>

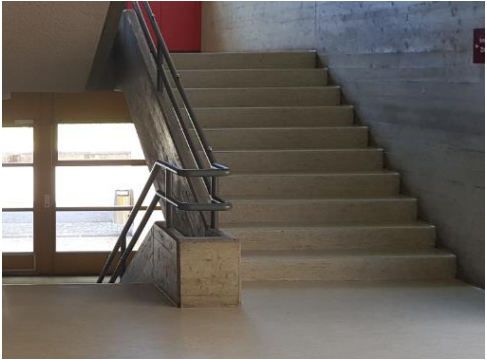
<p>Geländer im Gebäudeteil 1976</p>
