## Villa Kym, Möhlin

### Dokumentation der Restaurierungsarbeiten

C. Huser, dipl. Architekt ETH / SIA, 5400 Baden

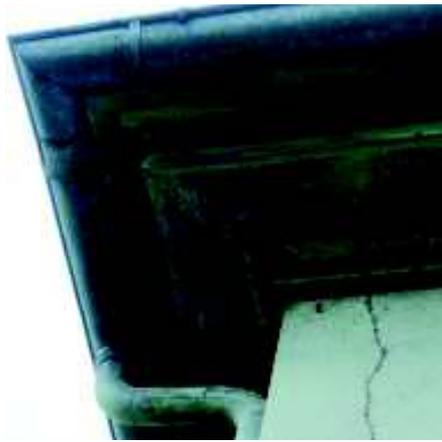
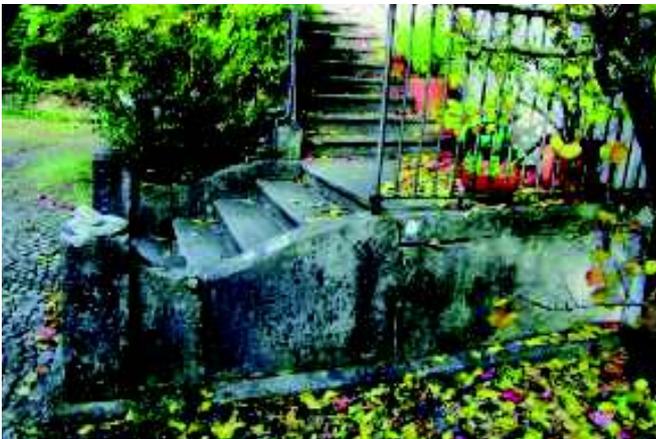
*Sondierungen Aussen*

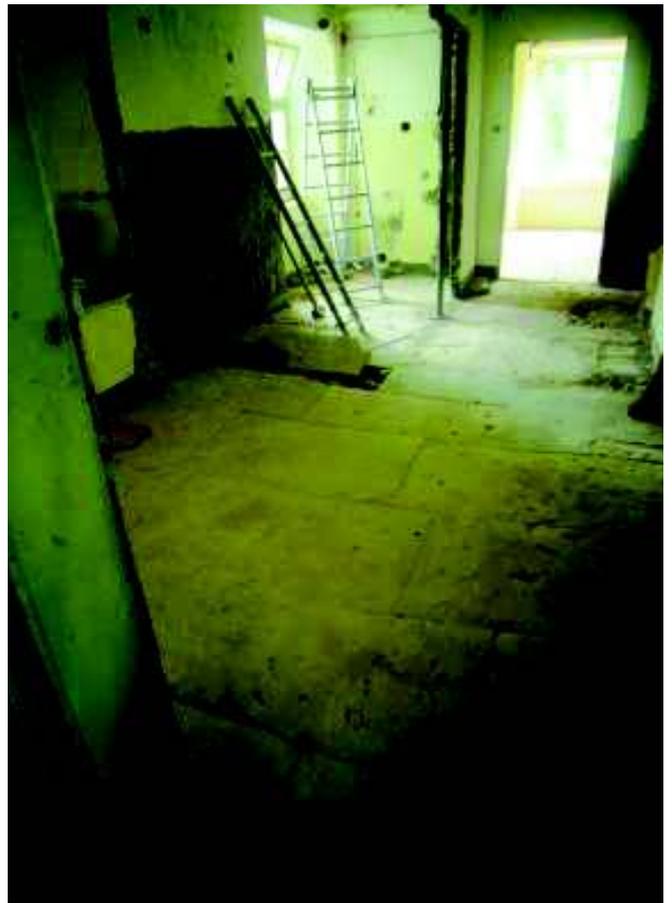
*Sondierung Innen*

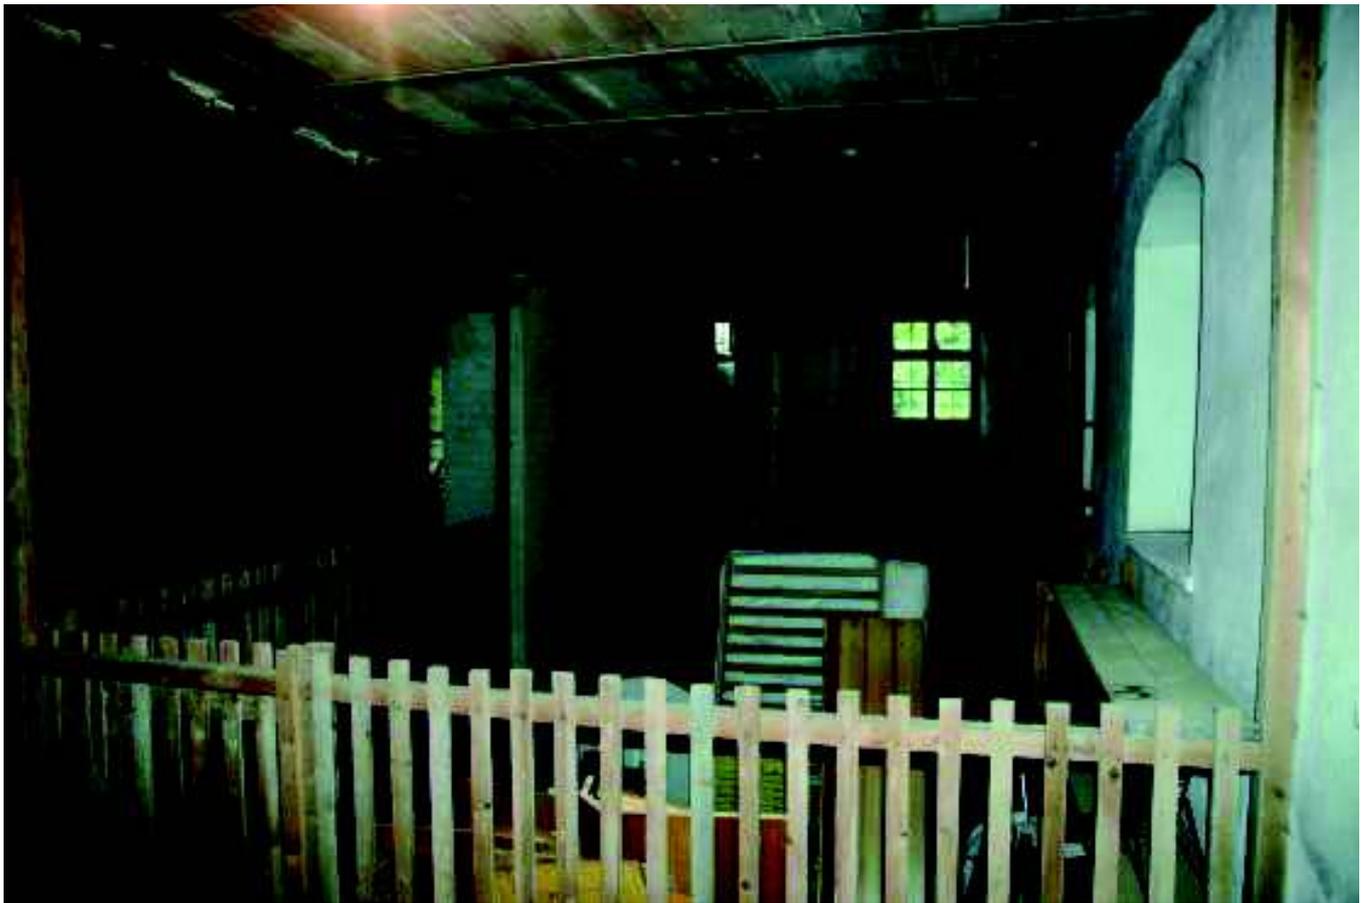
*Saal Vorzustand*

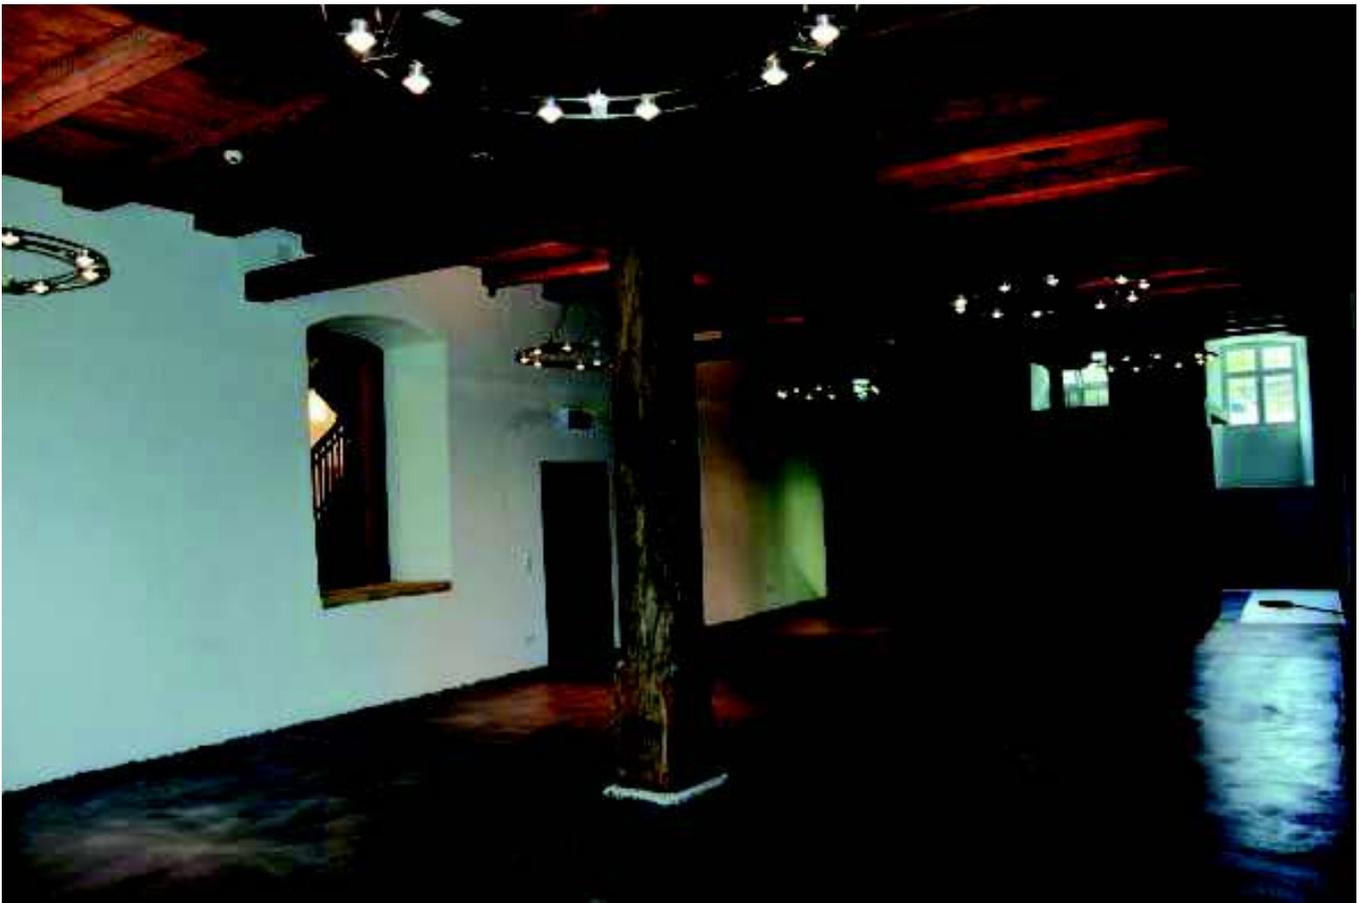
*Saal Nachzustand*

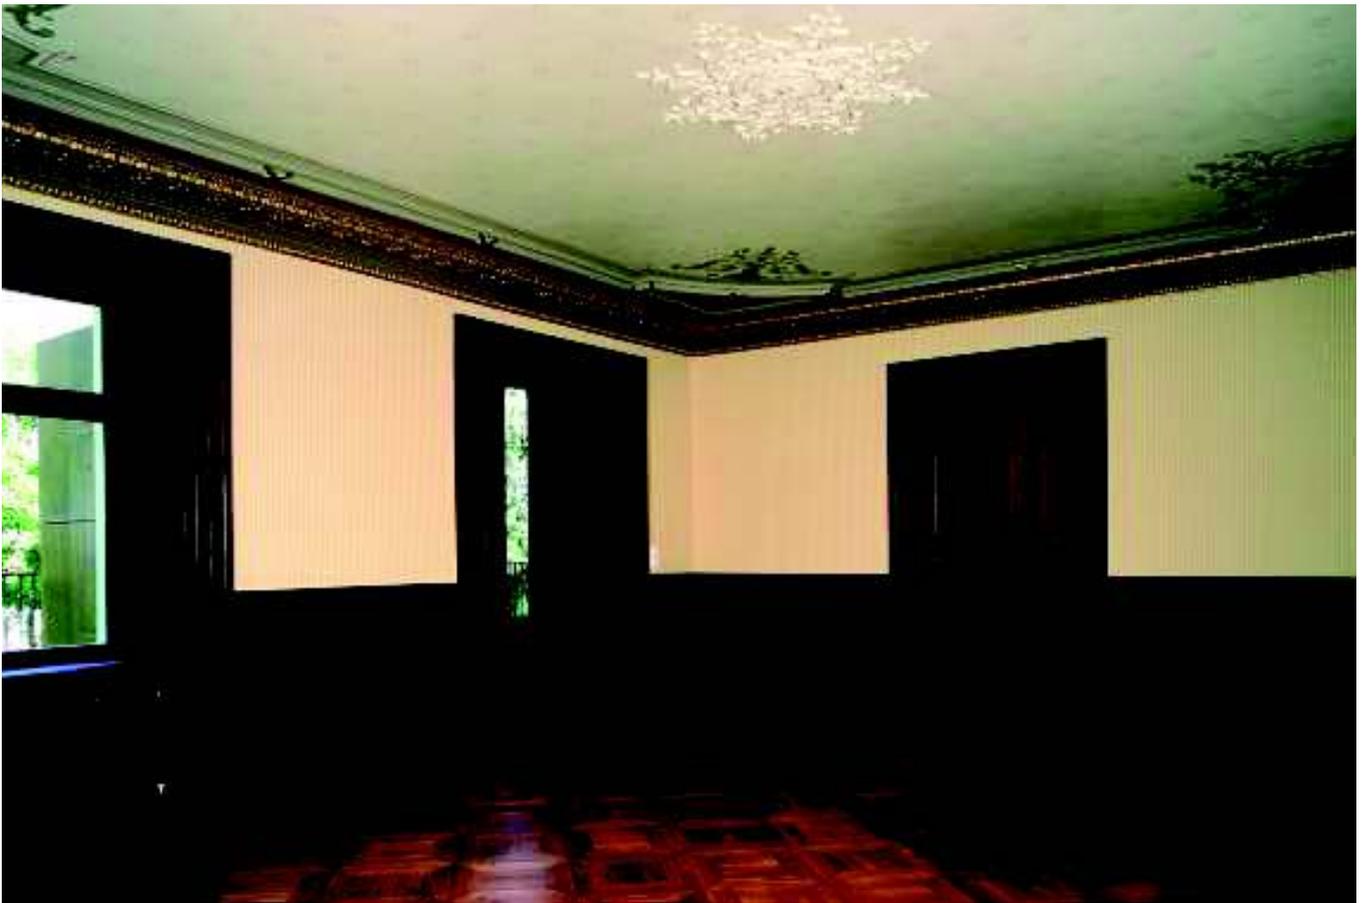
*Zimmer Nachzustand*

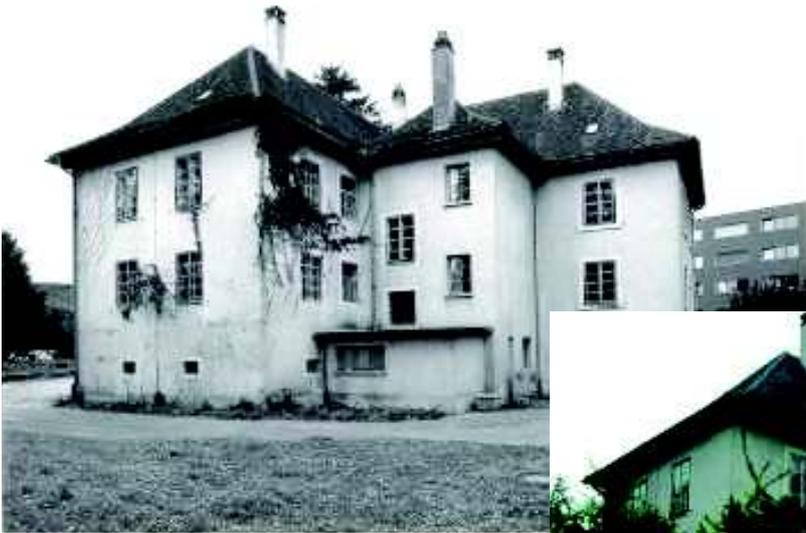
*Vorzustand*

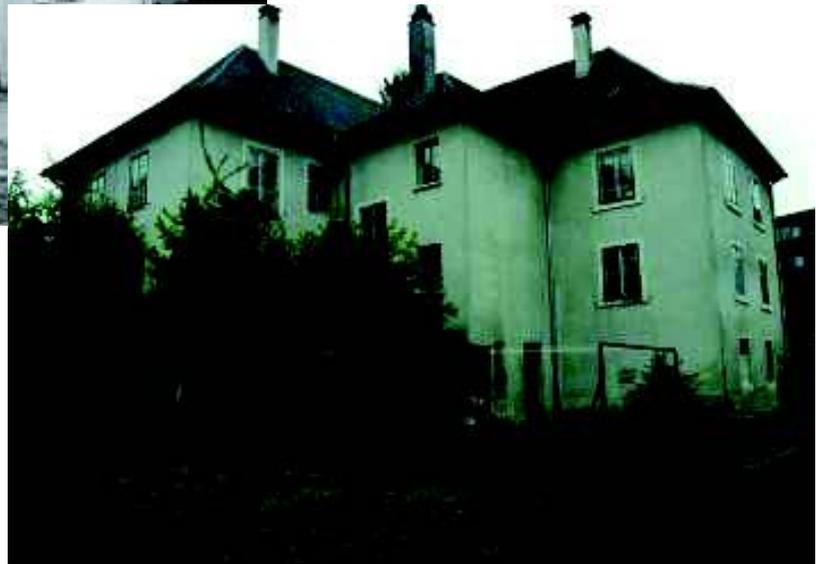
*Vorzustand*

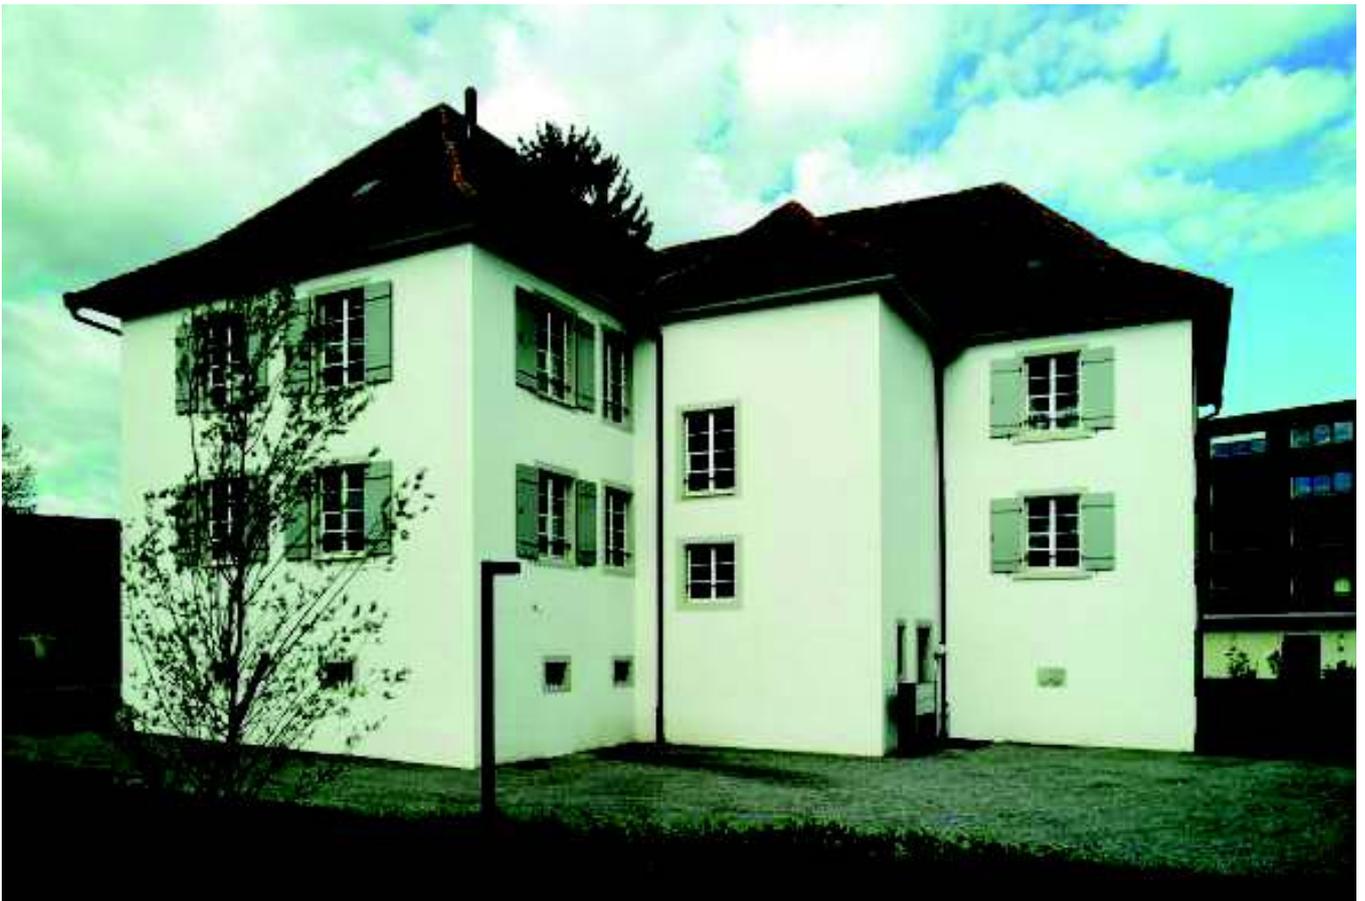
*Nachzustand*

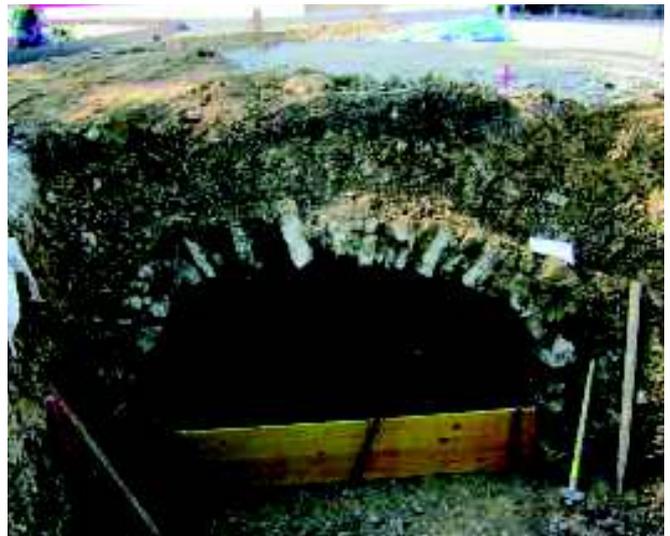
Die Steine des Mauerwerks des Mühleriums sind rote, grobkörnige Sandsteine. Der Mauerverbund ist meist gut. An wenigen Stellen sind Versätze bis etwa ein Zentimeter durch Setzungen entstanden. Die Fugen sind mit hartem Zementmörtel ausgefugt, zum Teil sind keilförmige Ausbrüche entstanden.

- Reinigung mit Wasser und Bürste
- Lose Steinpartien und Fugenmörtel entfernen
- Fehlstellen im Stein ergänzen, instand stellen schadhafter Fugen

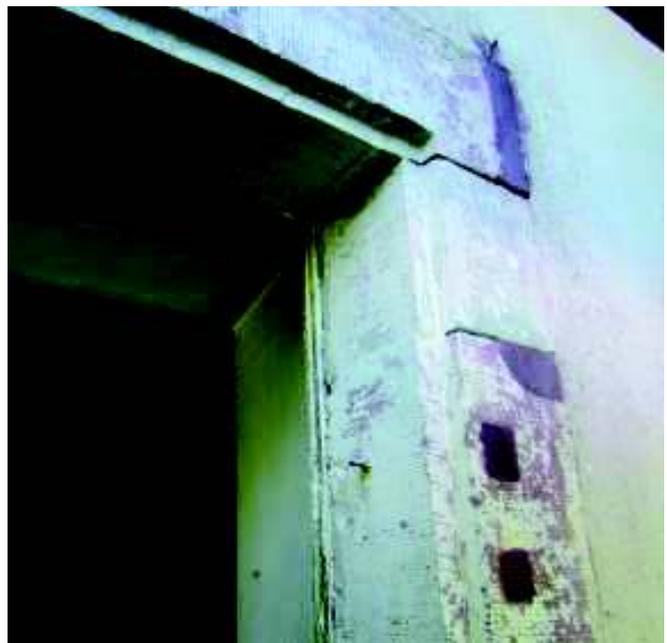
*Flick- und Ergänzungsarbeiten*

Sandende Steinpartien wurden mit Wurzelbürste und Waser gereinigt bis auf den gesunden und tragenden Untergrund. Kleinere Schadstellen an den Tür- und Fenstereinfassungen wurden formwild ausgehauen bis auf den gesunden Untergrund, zusätzlich wurden die hängenden und exponierten Schadstellen armiert. Tiefe Schadstellen wurden mit Grundiermörtel bis zu 1.5 cm unterhalb der Oberfläche aufgebaut. Die Reprofilierungen sind mit einem Restaurationsmörtel erstellt, der farblich an die bestehenden Natursteine angepasst wurde. Die Reprofilierungen wurden der Originalstruktur in Nasszustand angepasst (scharriert). Grössere Schadstellen wurden in Form von Vierungen und Werkstücke in bestehenden Steinschnitt ausgehauen und für das Einsetzen vorbereitet. Die Werkstücke wurden im Werkhof zugefräst und nach Bestand am Bau von Hand bearbeitet. Die Vierungen und Werkstücke sind an exponierten Orten mit Inox Gewindestangen mechanisch gesichert. Versetzmörtel der Ergänzungen basiert auf Kalk und Zementbasis.

Öffnen der defekten Fugen an Einfassungen, Sockel und Treppenanlage mittels Winkelschleifer. Der eingebaute Fugenmörtel ist aus der Restaurations-Reihe der Firma Remmers.

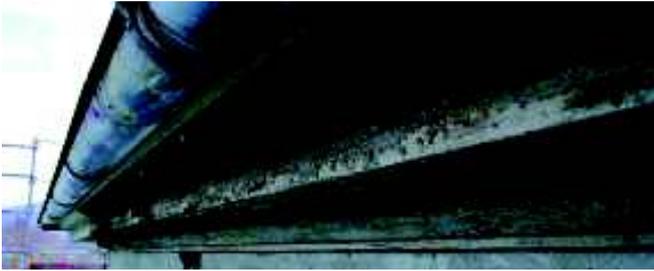
Der Anstrich der Dachuntersicht an der Fassade war stark abgewittert und blätterte teilweise. Die lose Farbe an der Untersicht wurde abgekratzt und sauber geschliffen. Rohe Stellen wurden mit Ölfarbgrundierung vorbehandelt. Anschliessend wurden Risse und Löcher mit Ölkitt exakt zugekittet. Danach erfolgte ein zweimaliger Anstrich, mit dem Pinsel ausgeführt, in Ölfarbe. Als Farbton wurde ein mittlerer Grauton bestimmt.

*Dachuntersicht Vorzustand*

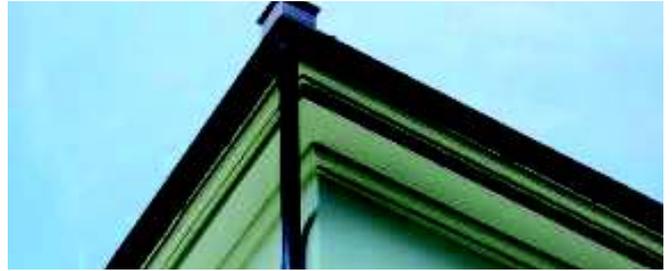
*Dachuntersicht Nachzustand*

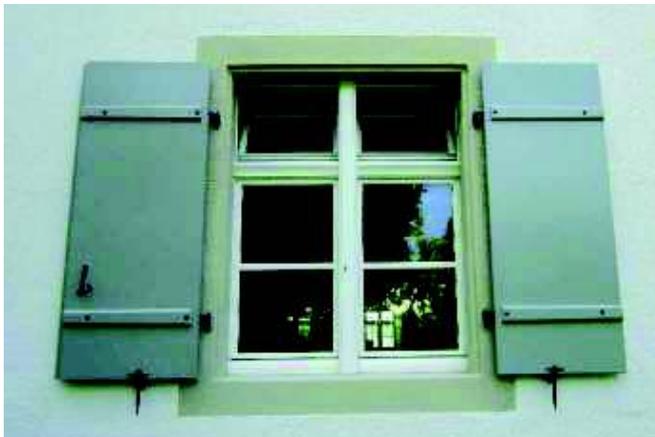
*Fertige eingebaute Jalousieläden mit allen Beschlägeteilen*

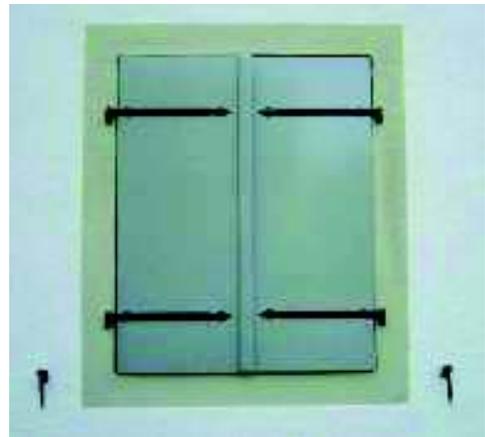
*Geschlossene Fensterläden mit allen Beschlägeteilen*

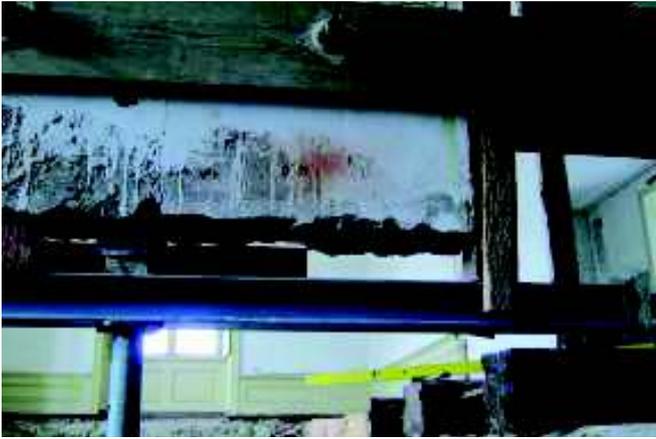
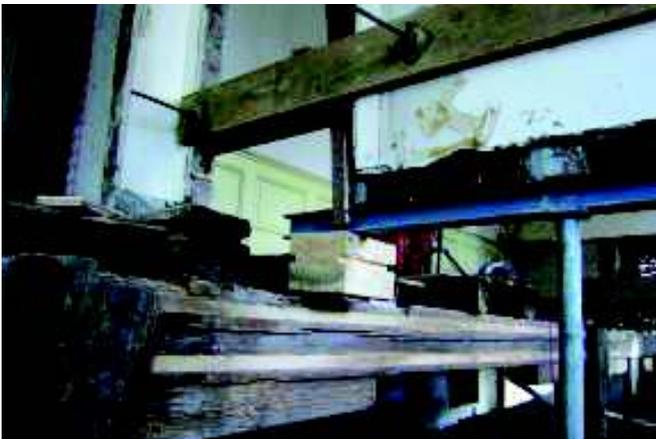
*Unterfangungen Innenwände*

Zuerst musste die ganze bestehende Bodenkonstruktion demontiert und entfernt werden. Die ausbetonierten Hourdiselemente wurden durch den Baumeister weggespitzt und abgeführt. Hier mussten die beiden Zwischenwände des Erdgeschosses abgefangen und gesichert werden. Danach konnten die Stahlträger ebenfalls ausgebaut und abgeführt werden. Als neue Balkenlage wurden sägerohre Fichtenbalken gewählt, Dim. 200/240 mm. Diese mussten nach dem Einschneiden zuerst auf ca. 15% Holzfeuchtigkeit herunter getrocknet werden. Danach wurden die Sichtflächen gebürstet und die Nut für den Schiebbo den eingefräst. Beim Auflager auf dem Unterzug, Raummitte, wurden jeweils der alte und der neue Balken in einem ca. 30 Grad Schrägschnitt zusammengeschnitten. Verschraubungen erfolgten in den Unterzug sowie in den alten Balken. Die Bodenbretter, in Weisstanne sägeroh, wurden gebürstet, überfältzt, seitlich in die Nut eingefahren, zusammengeschoben und von oben schräg in die Nut befestigt.

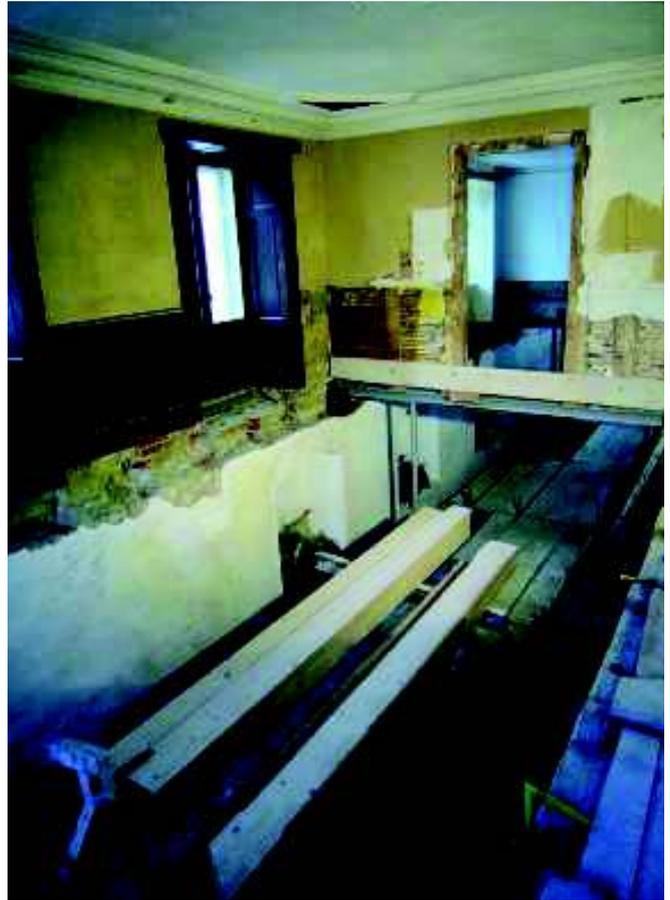
*Historischer Raum Erdgeschoss während den Bauarbeiten*

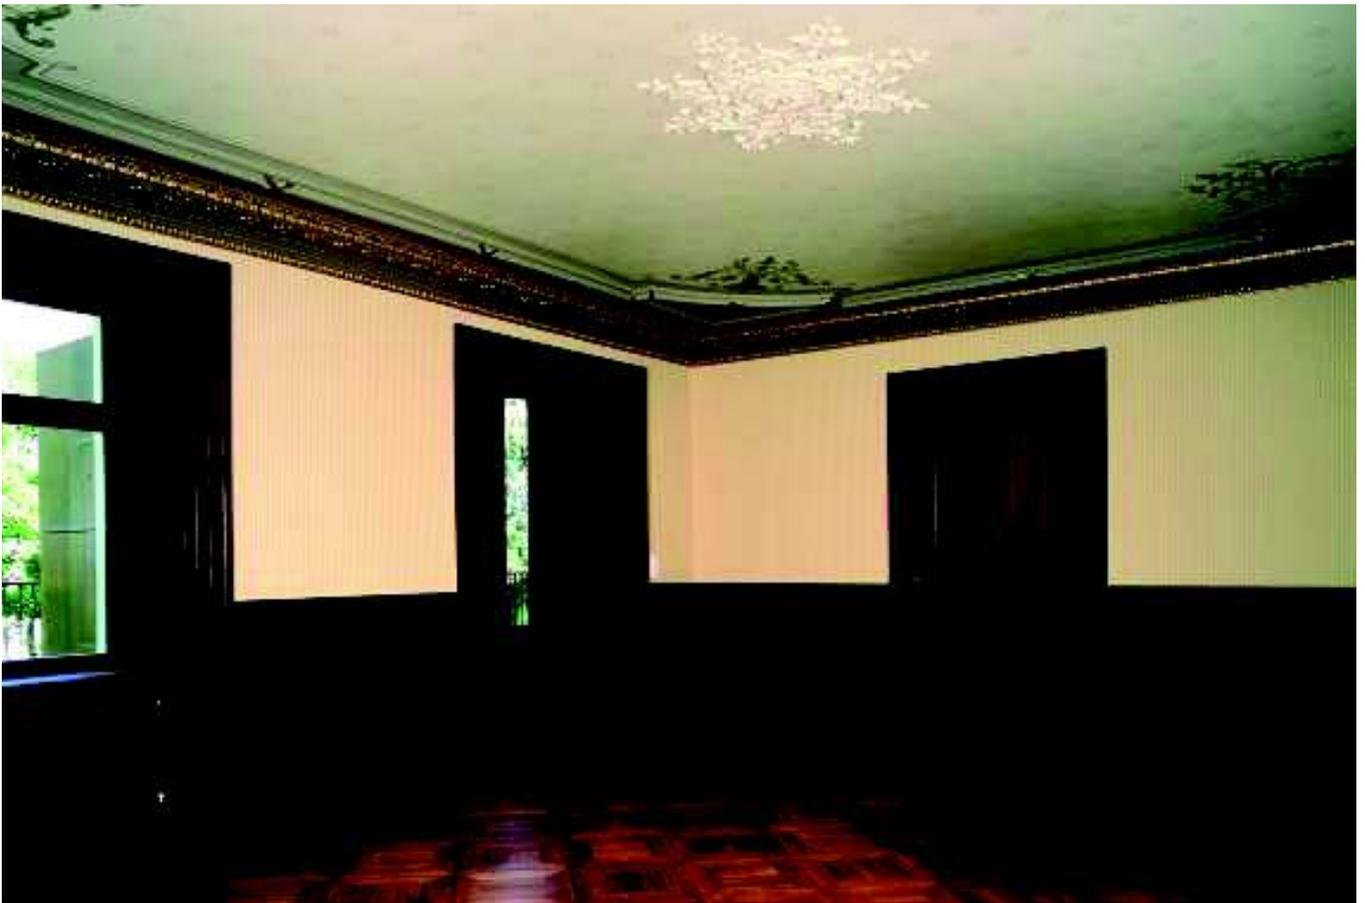
*Historischer Raum Erdgeschoss Nachzustand*

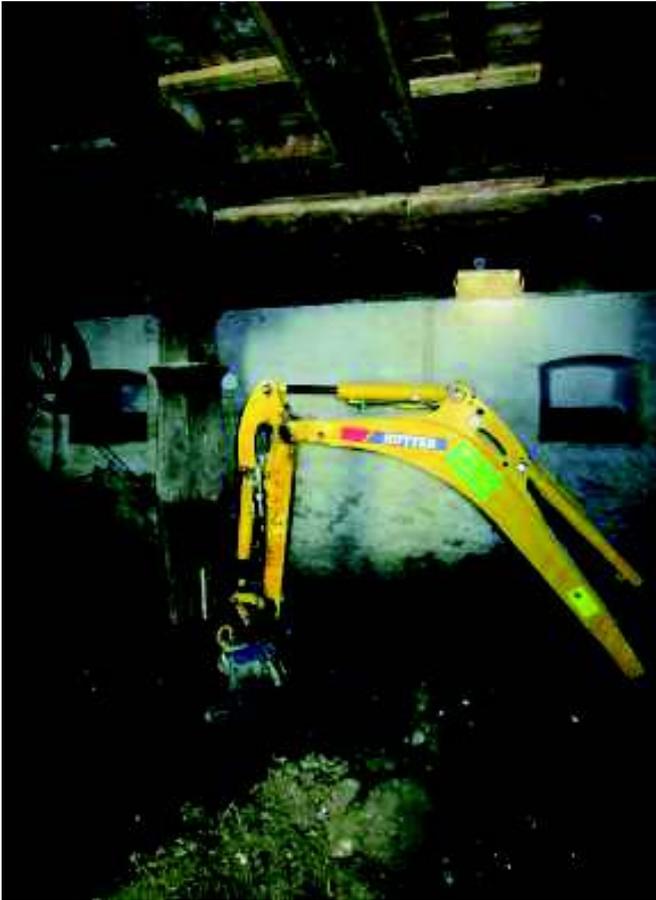
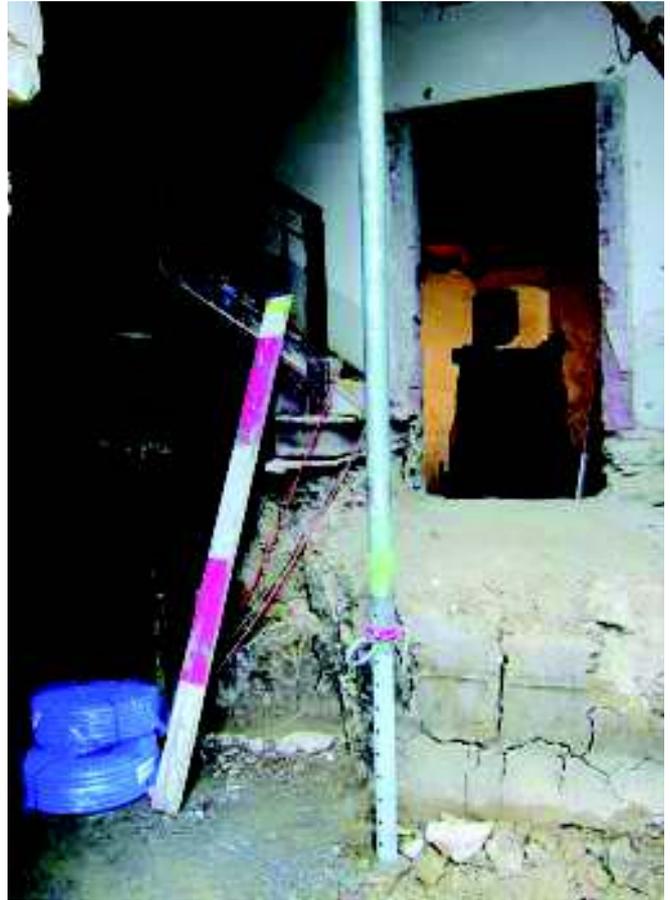
*Abtiefung Treppenhaus und Lift für behindertengerechtes Untergeschoss*

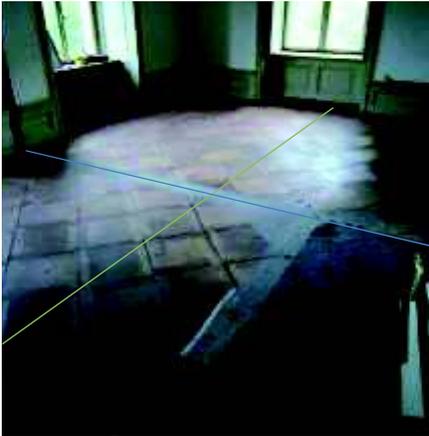
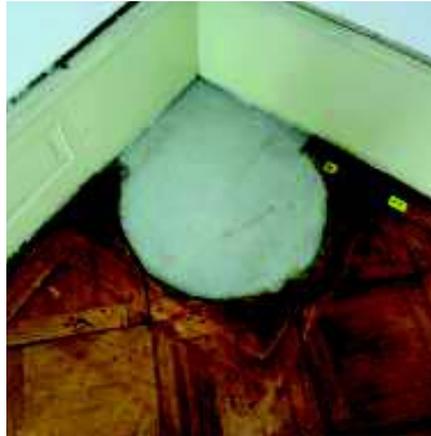
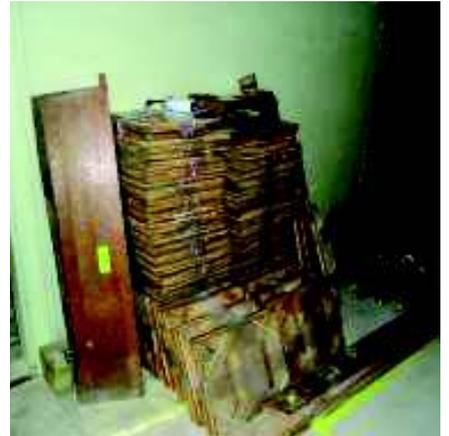
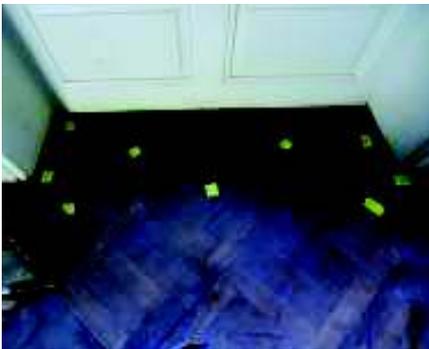
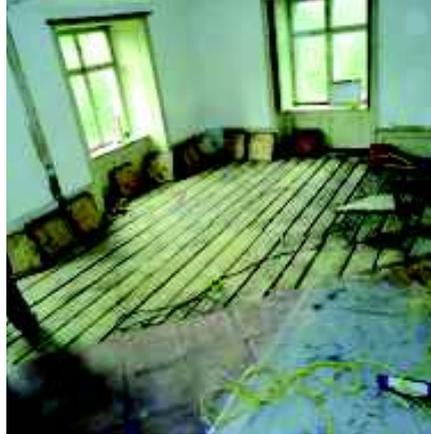
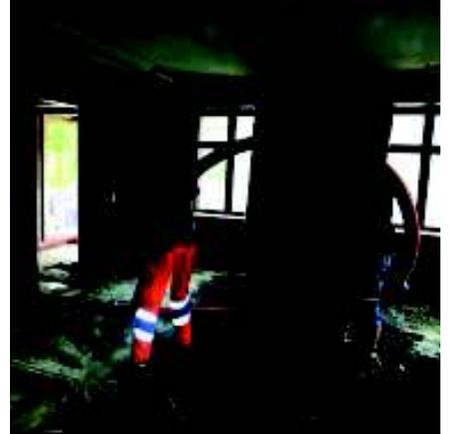
*Nummerierung der Felder und Demontage*

Nach dem Flickern und Schleifen der Tafeln wurde der Parkett auf der CNC Anlage neu formatiert und genutet. In der Werkhalle wurden die X- und Y-Achsen gesetzt, die Raumform aufgezeichnet und danach der Parkett in diese Fläche verlegt. Ausserdem wurden die nummerierten Stücke angeschnitten. Der provisorisch zugeschnittene Tafelparkett wurde auf die Baustelle gebracht und dort gemäss den X- und Y-Achsen wieder verlegt.

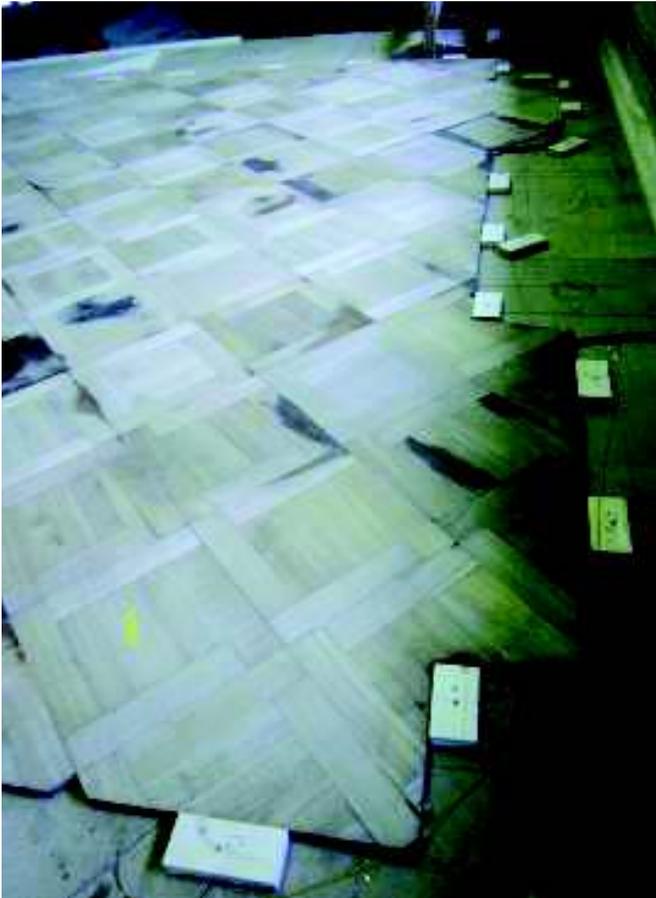
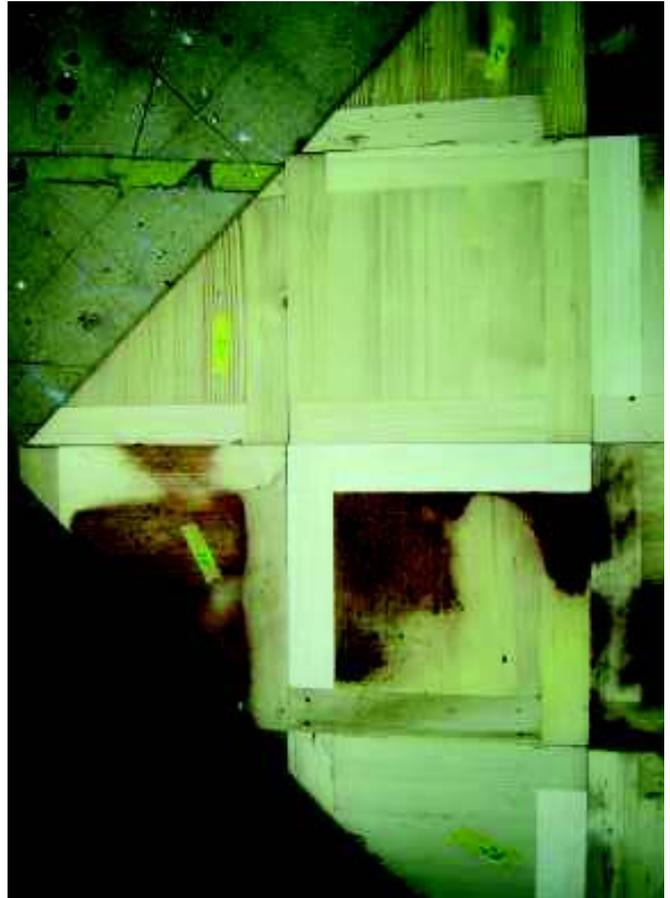
*Restaurieren der Böden in der Werkstatt*

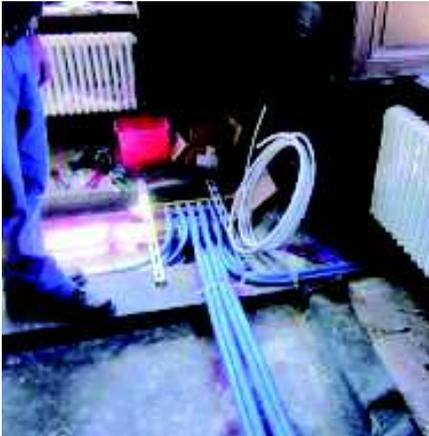
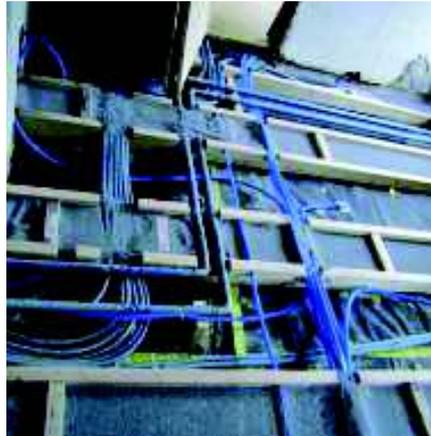
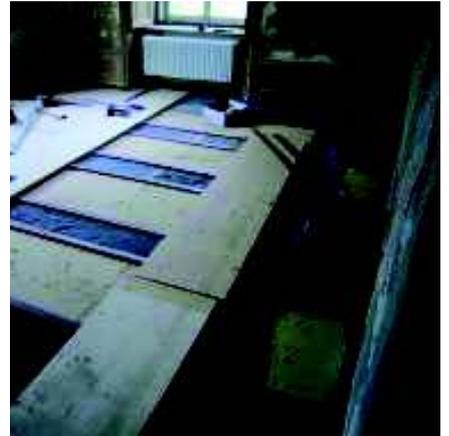
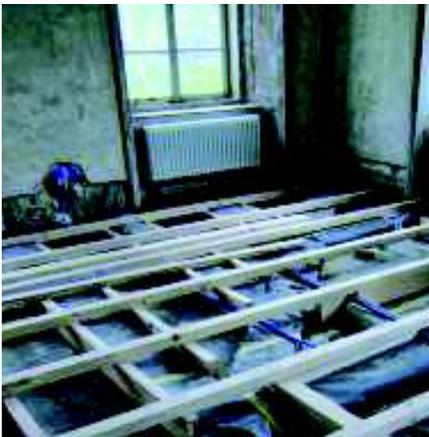
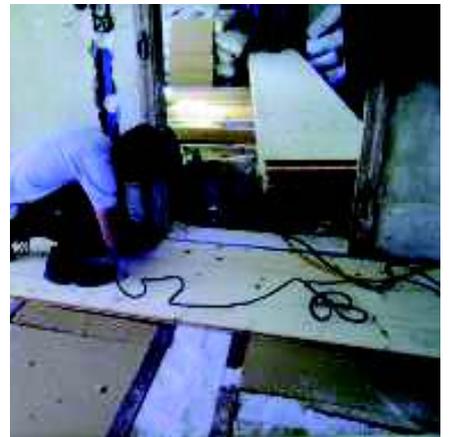
*Neuer Bodenaufbau mit Schallschutzmassnahmen*

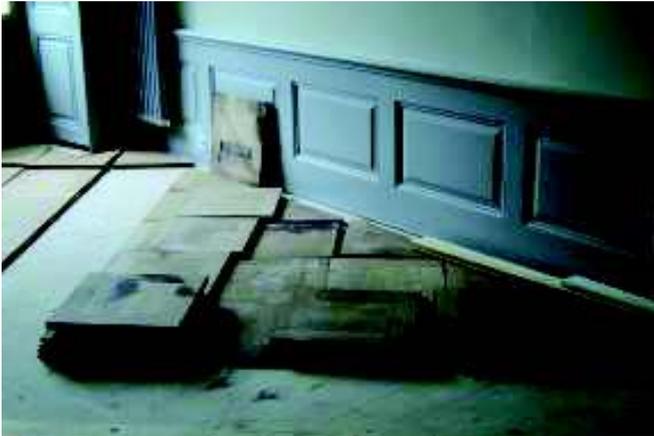
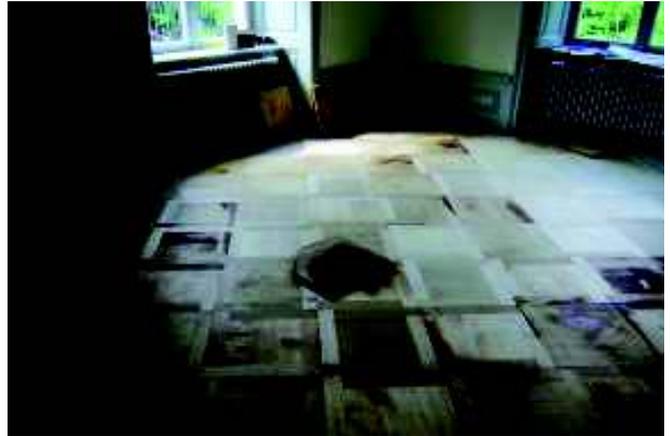
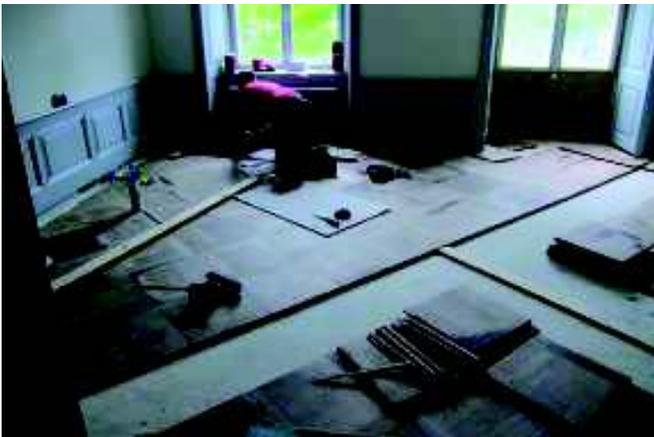
*Wiedereinbau der restaurierten Böden*

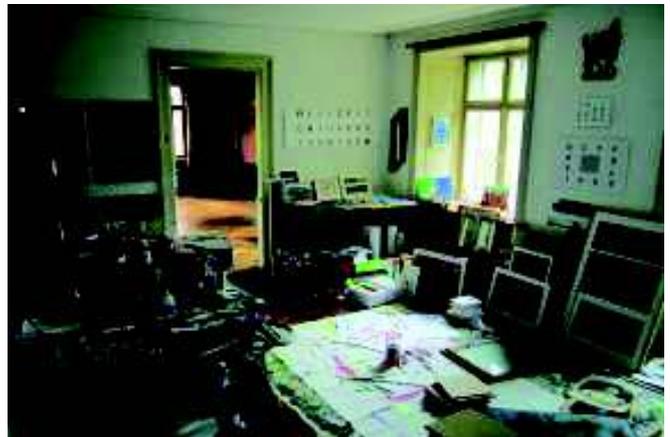
*Erdgeschoss Vorzustand*

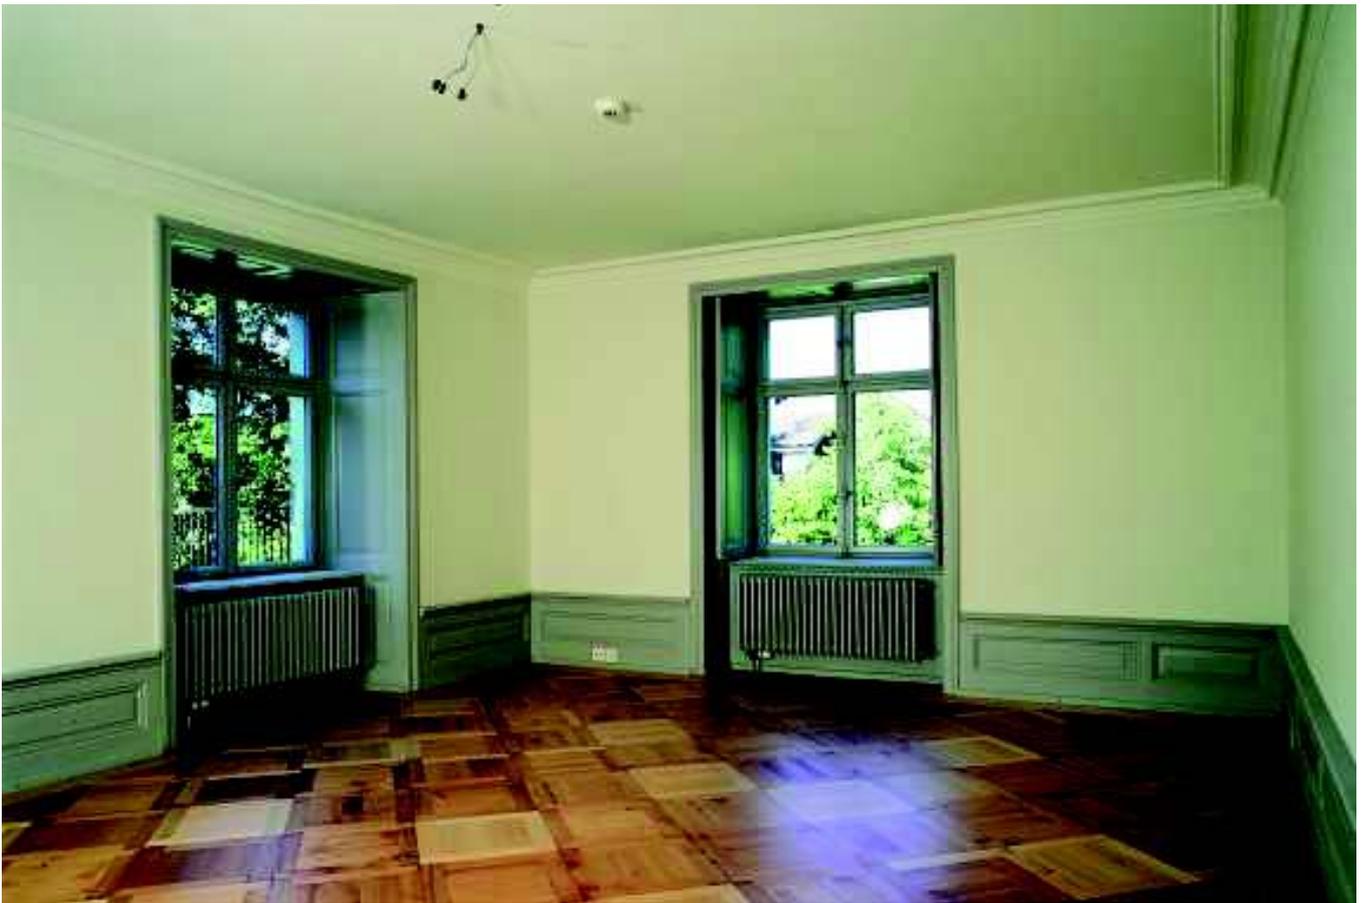
*Erdgeschoss Nachzustand*

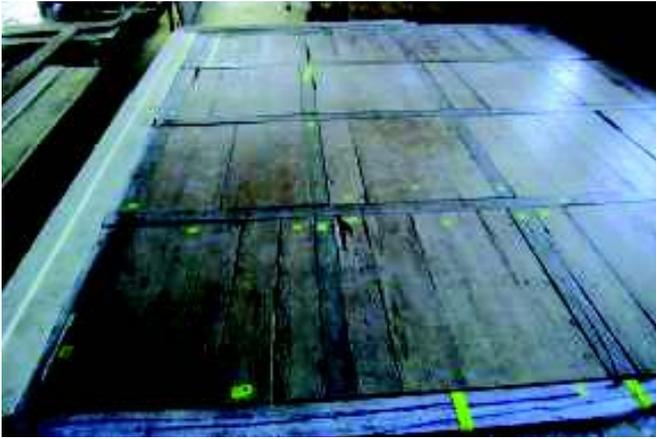
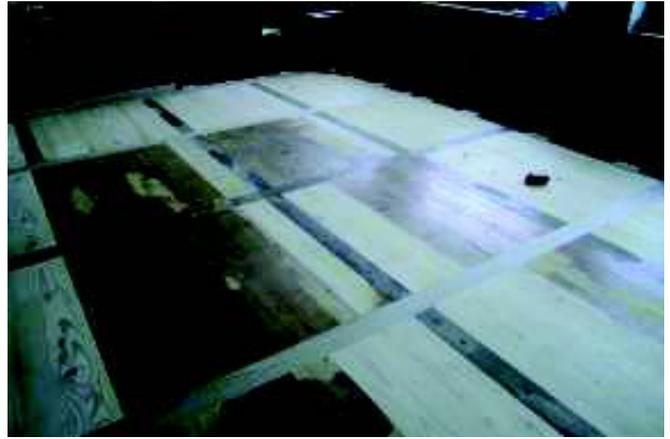
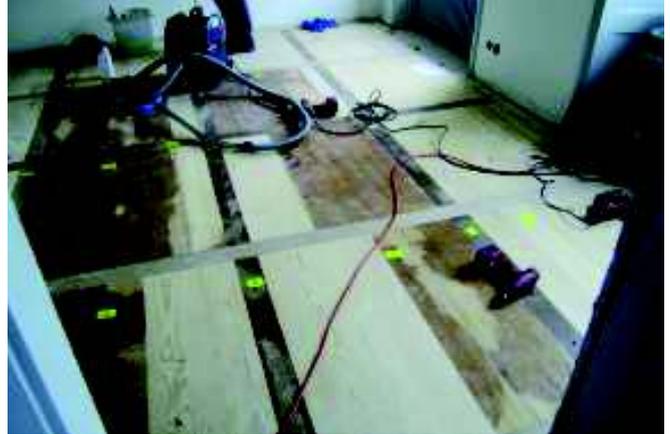
*Restaurierung der Kreuzriemenböden in der Werkstatt*

Für die Aufbereitung der Felderböden wurde der jeweilige Raum gemäss der Massaufnahme auf den Aufrissboden aufgezeichnet. Darauf wurde der nummerierte Boden ausgelegt, zuerst die Friese, dann die Füllungen. Anschliessend wurde festgelegt, was mit Altholz und was mit neuem Holz ergänzt oder ersetzt wird. Viele Felderbretter konnten gewendet und auf der ehemals unteren Seite wieder genutzt werden. Es war viel handwerkliche Feinarbeit nötig mit Ansetzen und Ergänzen der Fehlstellen, wobei die Maserierung der neu hinzugefügten Holzteile Bezug auf die originalen Teile nehmen musste. Gleichzeitig mussten alle alten, sichtbaren Befestigungslöcher und Fehlstellen mit passendem Holz ausgeflickt werden. Nach abgeschlossener Restaurierung der Füllungen und Friese wurden die Parkettböden wieder eingebaut. Bei den fertiggestellten Parkettböden mit originalen Friesen und Füllungen sind in jedem Raum die neuen Ergänzungen und die erhaltenen Teile ablesbar.

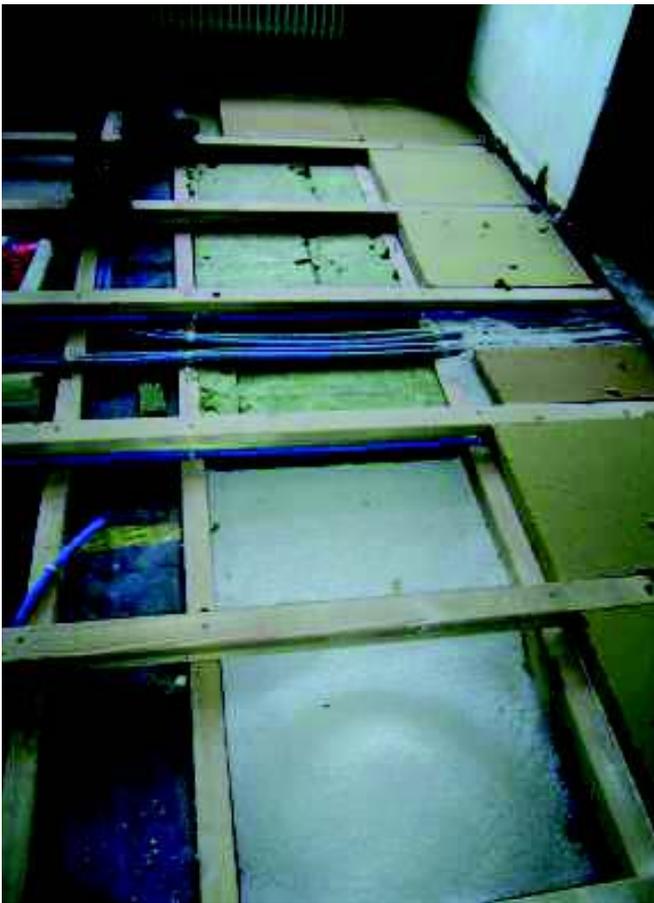
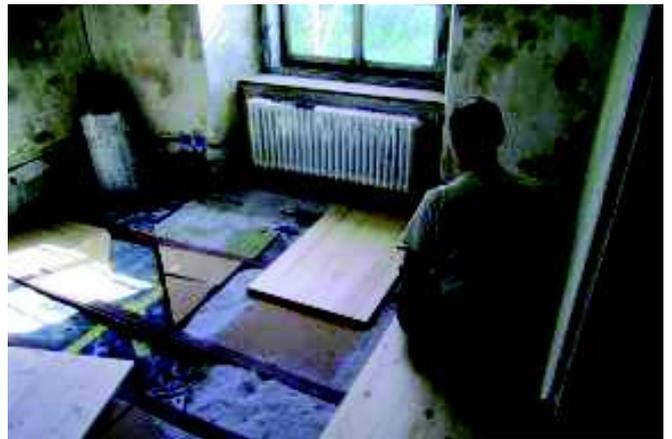
*Neuer Bodenaufbau mit Schallschutzmassnahmen*

Die Schallschutzmassnahmen zwischen den Wohnungstrenndecken wurden so gut wie möglich ausgeführt, mit Trittschall von oben und Luftschall von unten, da die bestehenden Stuckdecken erhalten werden mussten. Im Obergeschoss wurde der untere Blindboden ausgebaut und eine Glaswoll-Dämmung, Isover PBM 035 auf die Gipsdeckenkonstruktion verlegt. Danach wurde der Blindboden wieder ergänzt. Der übrige Bodenaufbau erfolgte ähnlich wie im Erdgeschoss, wobei die Schiftung pro Raum so ausgeführt werden musste, dass in der ganzen Etage ein rollstuhlgängiges Niveau erreicht werden konnte. Um einen Boden ohne Überzähne zu erhalten wurden alle Bretter und Friese auf die gleiche Dicke gehobelt, ca. 25 mm. Für den Einbau eines Felderbodens mussten zuerst die X- und Y-Achse eingemessen und geschnürt werden. Das Hauptmittelfries wurde als erstes gesetzt. Danach wurde Feld um Feld daran geschoben und festgeschraubt. Die Randfrieze wurde vor Ort auf die benötigten Masse zugeschnitten. Mit einer Nut- und Feder-Verbindung wurden diese in die Felderböden eingefahren. Der Wandabstand beträgt ca. 10 mm.

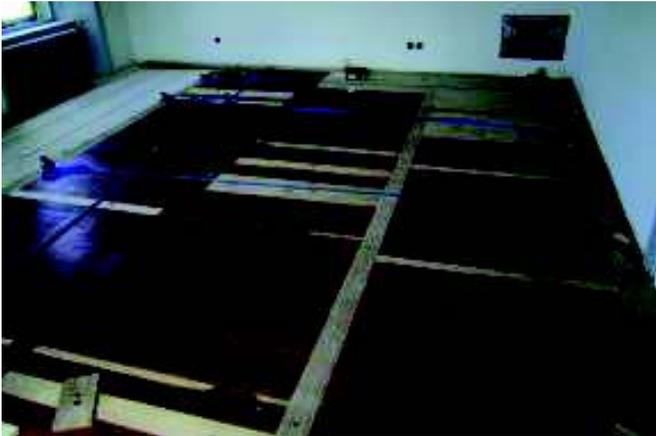
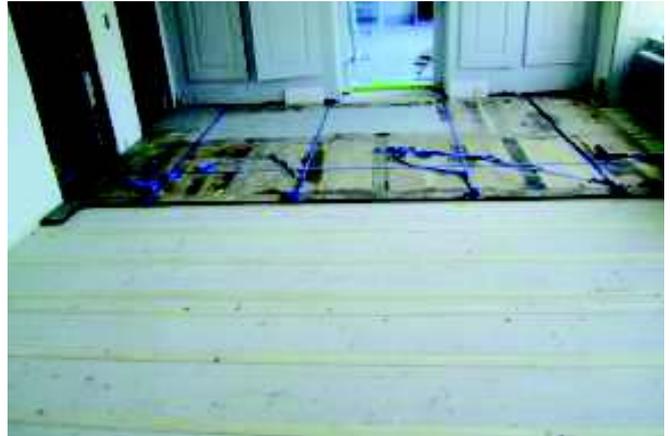
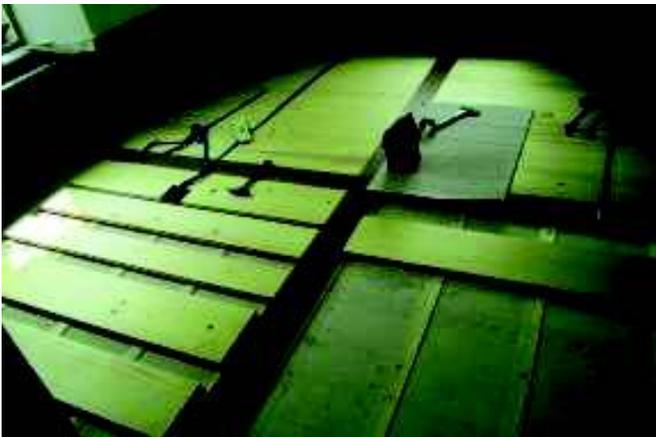
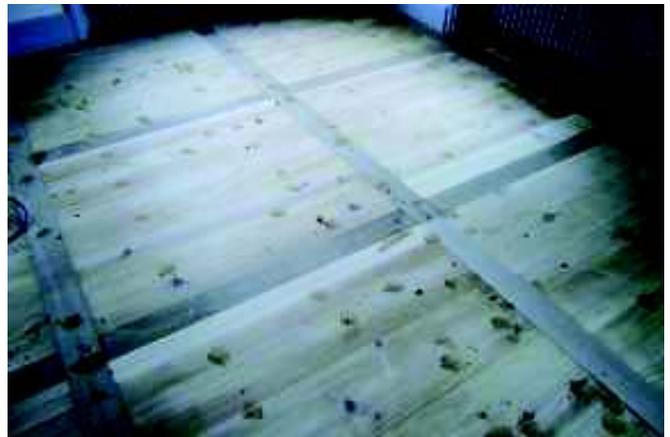
*Wiedereinbau der restaurierten Böden*

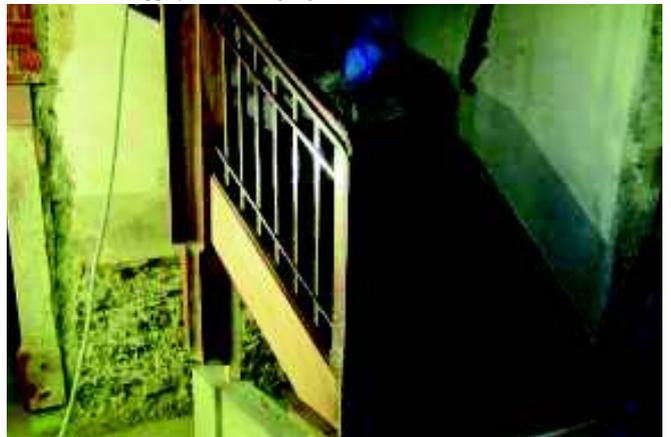
*Abändern der Treppe für Kellerzugang*
