## Villa Kym, Möhlin

### Dokumentation der Restaurierungsarbeiten

C. Huser, dipl. Architekt ETH / SIA, 5400 Baden

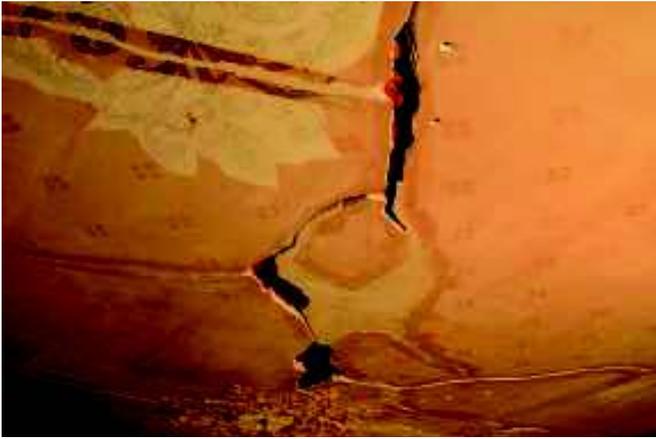
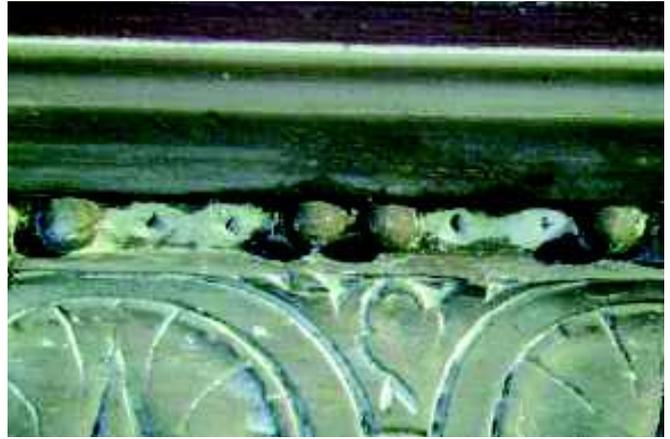
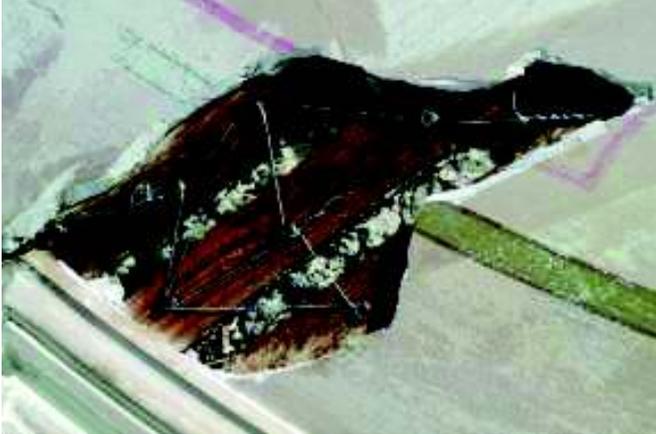
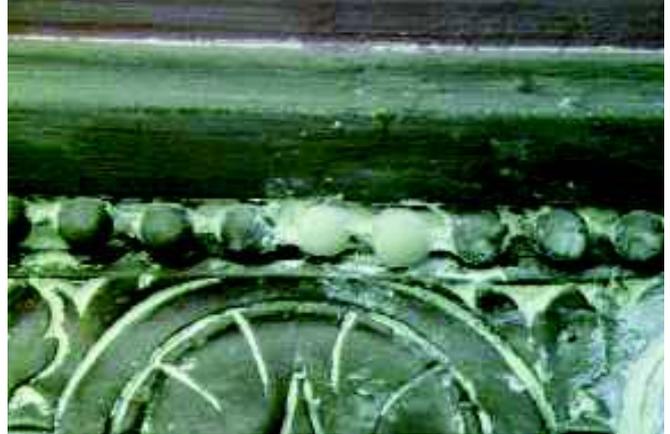
*Sanierung von Fehlstellen*

*Ergänzen von fehlenden Stuckteilen*

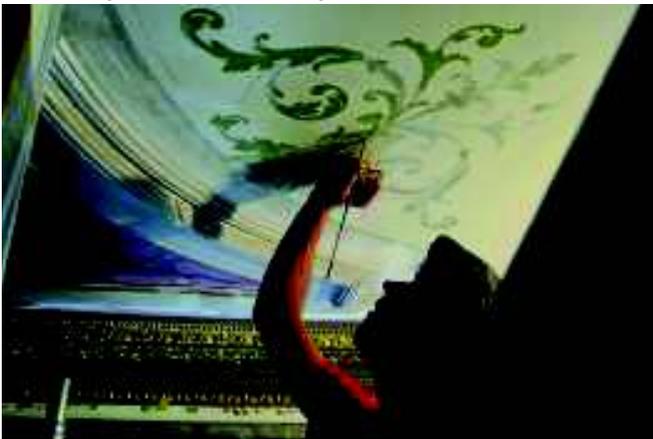
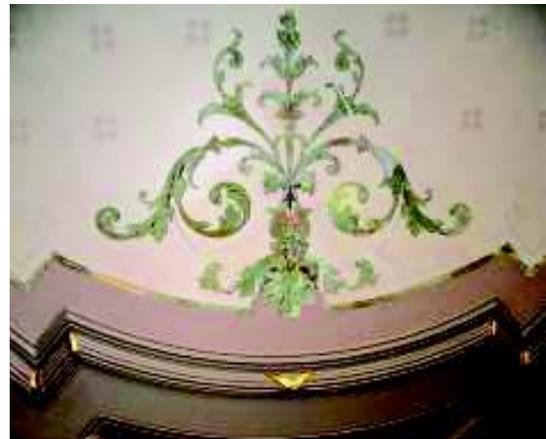
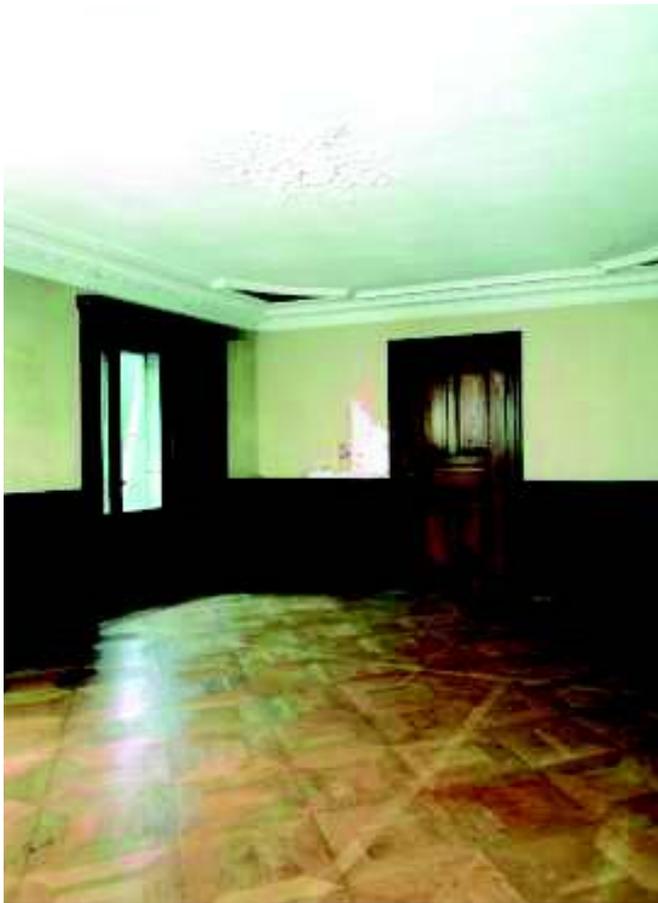
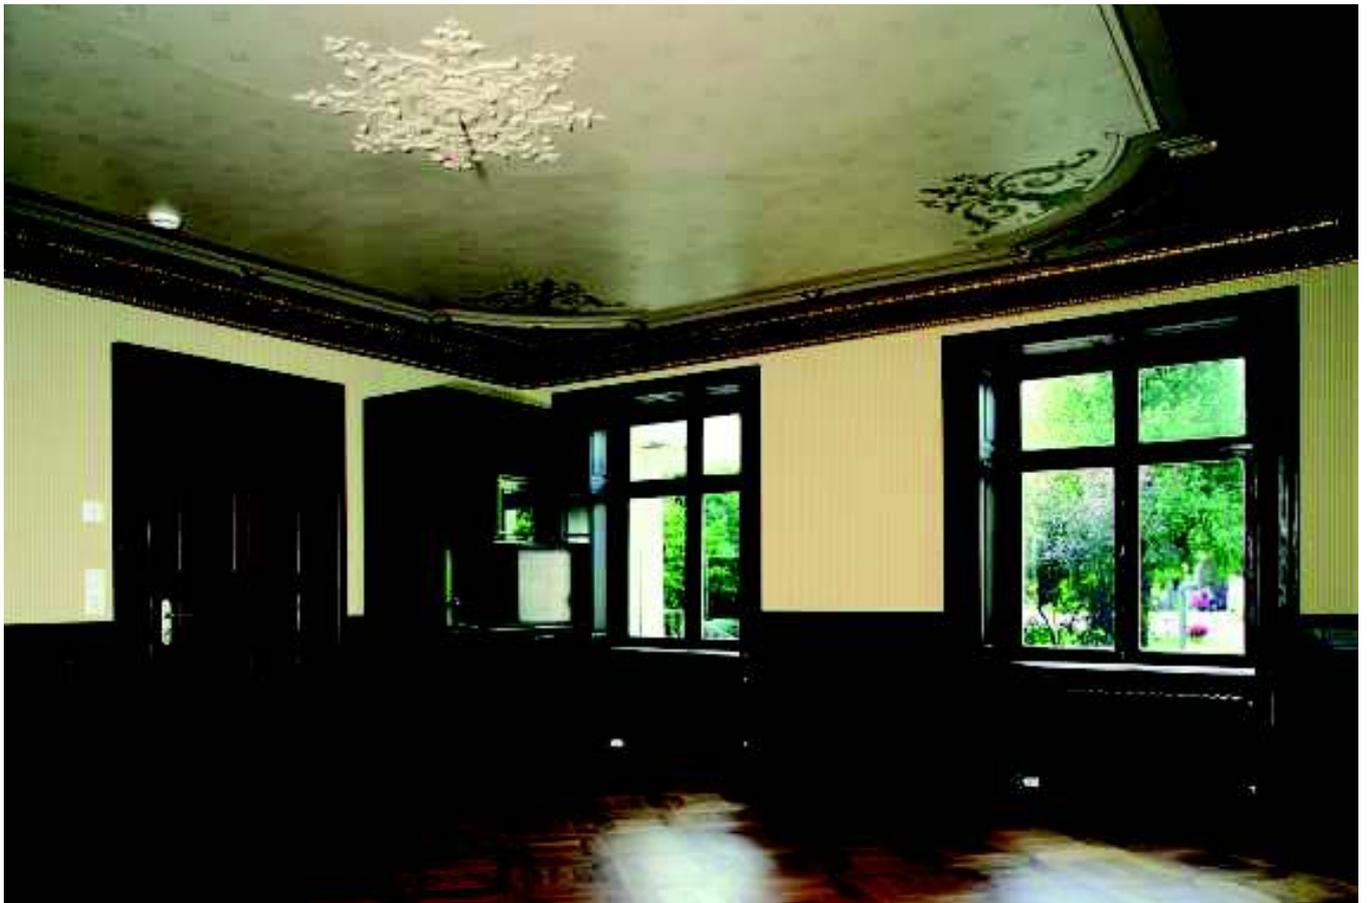
*Restaurierungsarbeiten Stuckdecke Erdgeschoss*

Die Decke besteht aus vorgefertigten Stuckelementen und geht auf Ende des 19. Jh. zurück. Die Decke war mit weisser Leimfarbe gestrichen, welche sauber und exakt abgewaschen wurde. Die in Ölfarbe gefasste Decke wies florale Malereien aus, welche mit weisser Farbe (Acryl) überstrichen waren. Dieser Anstrich musste sorgfältig entfernt werden, ohne die Malereien zu beschädigen. Ebenfalls waren die Profilstäbe und Friese farblich in Rot- und Brauntönen gefasst. Gleichzeitig war der Deckenspiegel zum Rahmenprofil mit Bändern und Begleitstrichen gefasst. Zusätzlich war eine Schablonierung in gleichen Abständen über den ganzen Deckenspiegel vorhanden. Auf dem Stuckfries fanden sich Reste einer oxidierten Goldbronce. Die dekorativen Deckenzwickel waren auf Leinwand gemalt und aufgeklebt. Diese sind vermutlich nicht ursprünglich und wurden zu einem späteren Zeitpunkt angebracht.

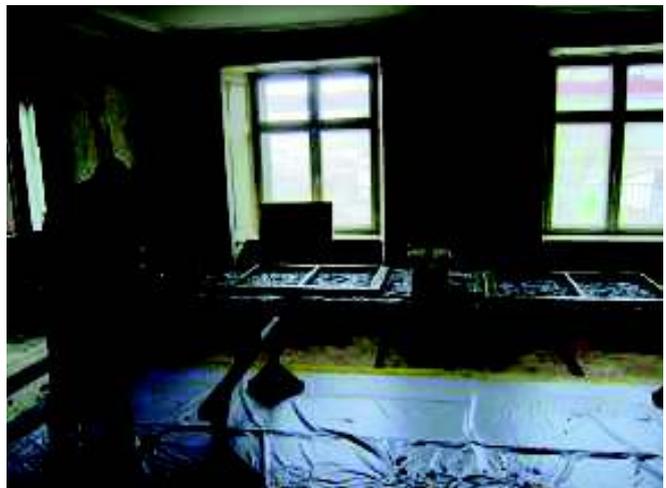
*Maserierung des Holztäfers*

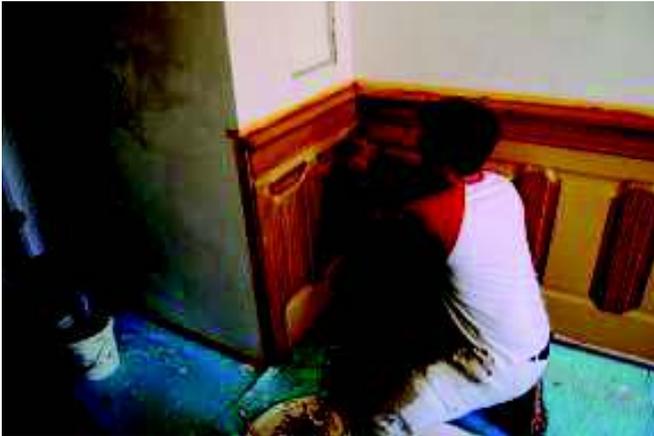
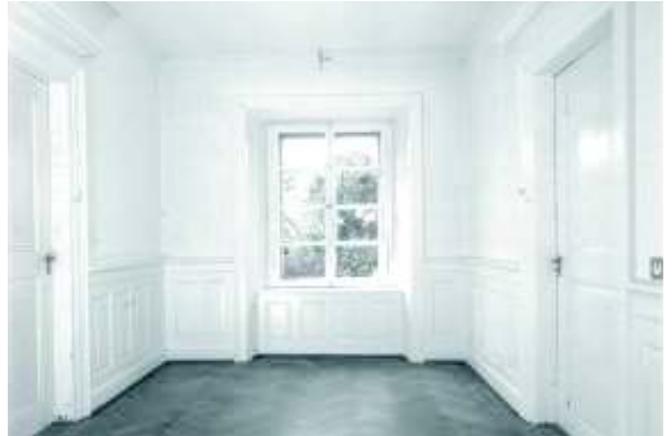
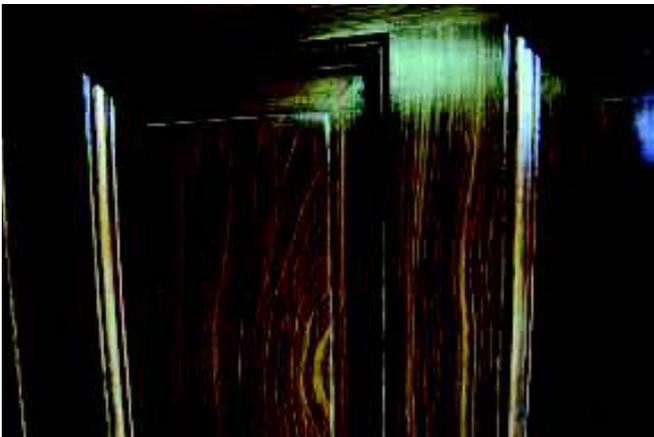
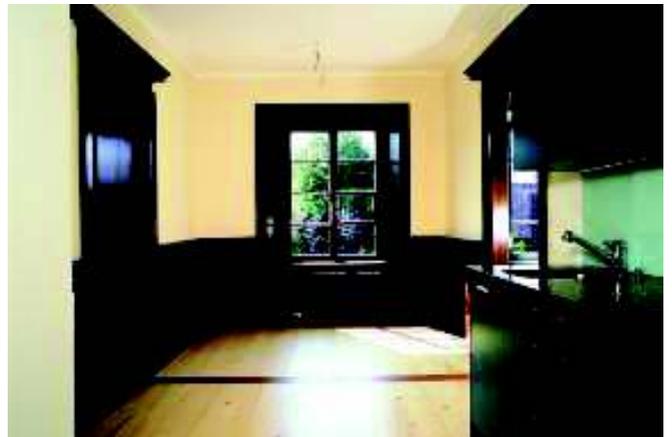
*Vorraum Obergeschoss Vor- und Nachzustand*

Das Holzwerk war mehrschichtig gestrichen und wies eine unschöne Rollerstruktur auf. Es wurde beschlossen, das Anstrichpaket bis auf die Grundierung zu reduzieren und abzulaugen. Die Schleifarbeiten erfolgten maschinell und teilweise von Hand. Rohes Holz wurde mit Ölfarbgrundierung vorbehandelt. Anschliessend wurden Risse und Löcher mit Ölkitt exakt zugekittet. Danach erfolgte ein zweimaliger Anstrich, mit dem Pinsel ausgeführt, in Ölfarbe. Als Farbton wurde ein mittlerer Grauton bestimmt.

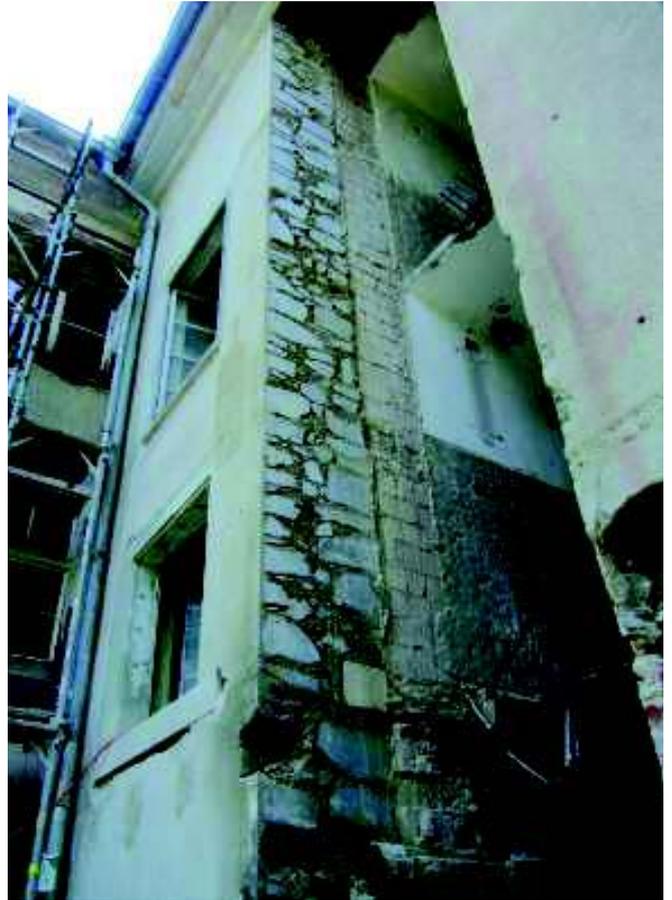
*Lifteinbau*

Der Lift konnte mit einem ebenerdigen Zugang so angeordnet werden, dass er alle Räume vom Untergeschoss bis ins erste Obergeschoss behindertengerecht verbindet. Damit der Einbau der Liftanlage neben dem Zugangs ins Untergeschoss möglich war, musste die Aussenwand im Liftbereich in der Stärke schmaler ausgebildet werden, wobei der Ingenieur aus statischen Gründen in diesem Bereich ein betoniertes Wandstück forderte.
